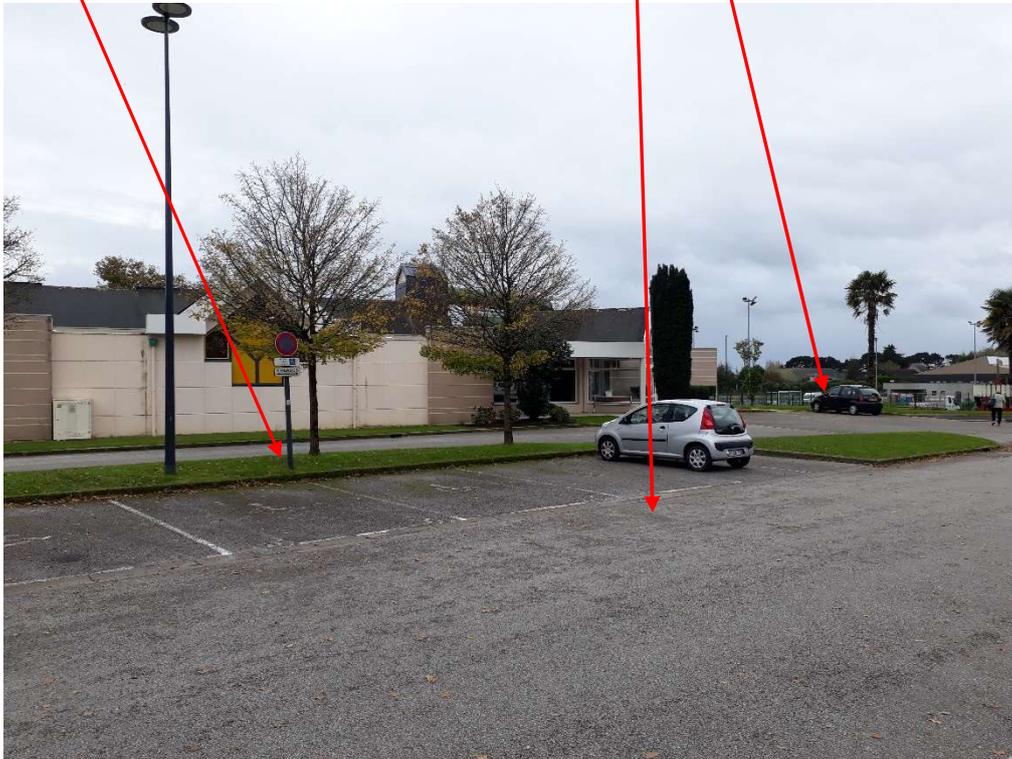
Piscine : 4 places Réservées PMR en 1^{ère} rangée mais pas au plus près, il serait judicieux de les rapprocher de l'entrée au prochain marquage des places (2 places standard sont actuellement placées plus près)

Pb de cheminement vis-à-vis gazon en place, absence de marquage du cheminement piétons du parking à l'entrée, Quelle est la destination du lieu sans marquage situé à droite devant l'entrée du bâtiment ? (PMR, secours ?)

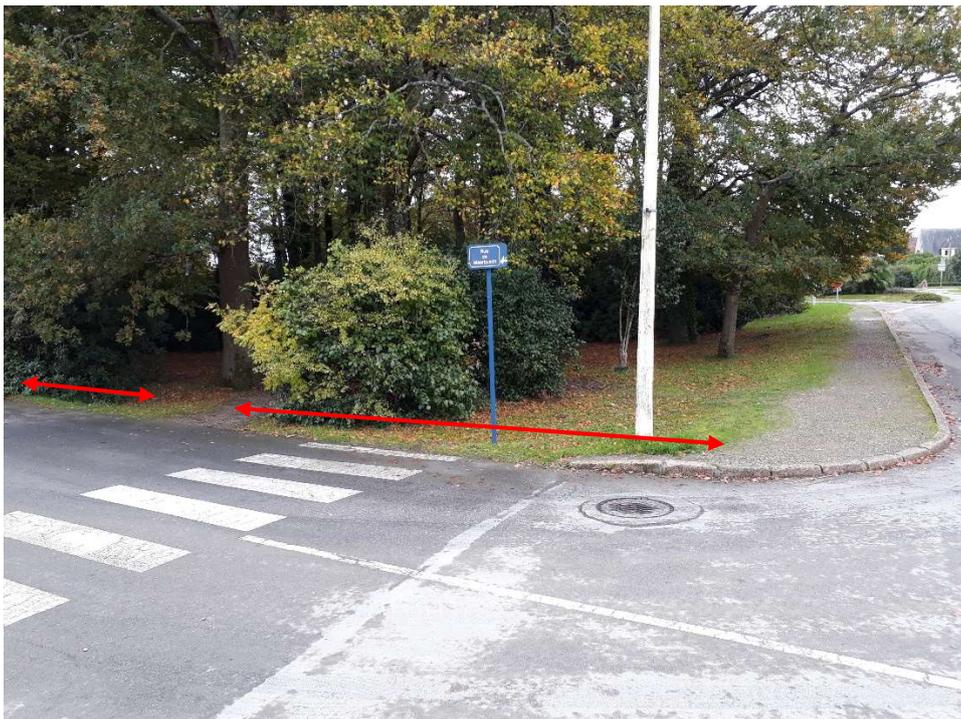
Rue de Meerbusch : angle, cheminements et passage piétons à traiter

Le passage piétons n'est pas relié au trottoir (inachevé) et aux 2 sentiers traversant le parc.

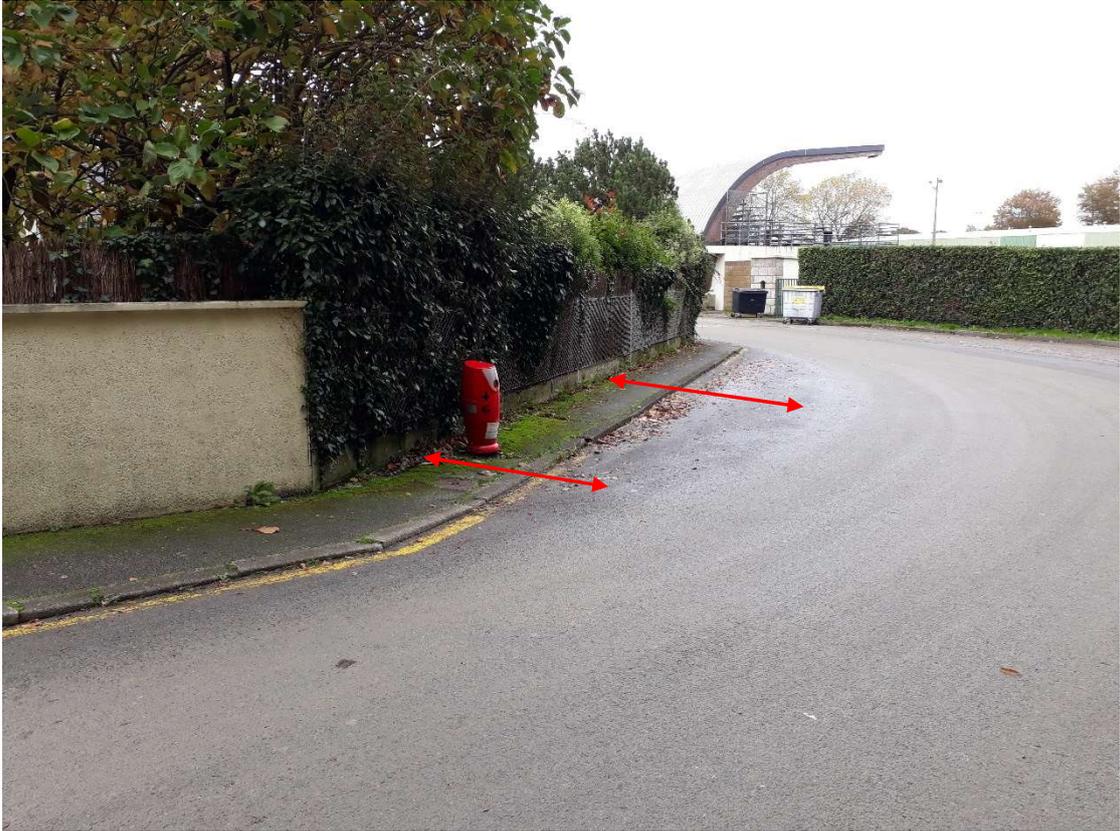
Le trottoir opposé n'est pas adapté dans le virage (capacité de gain en largeur au vu de la trajectoire des véhicules)

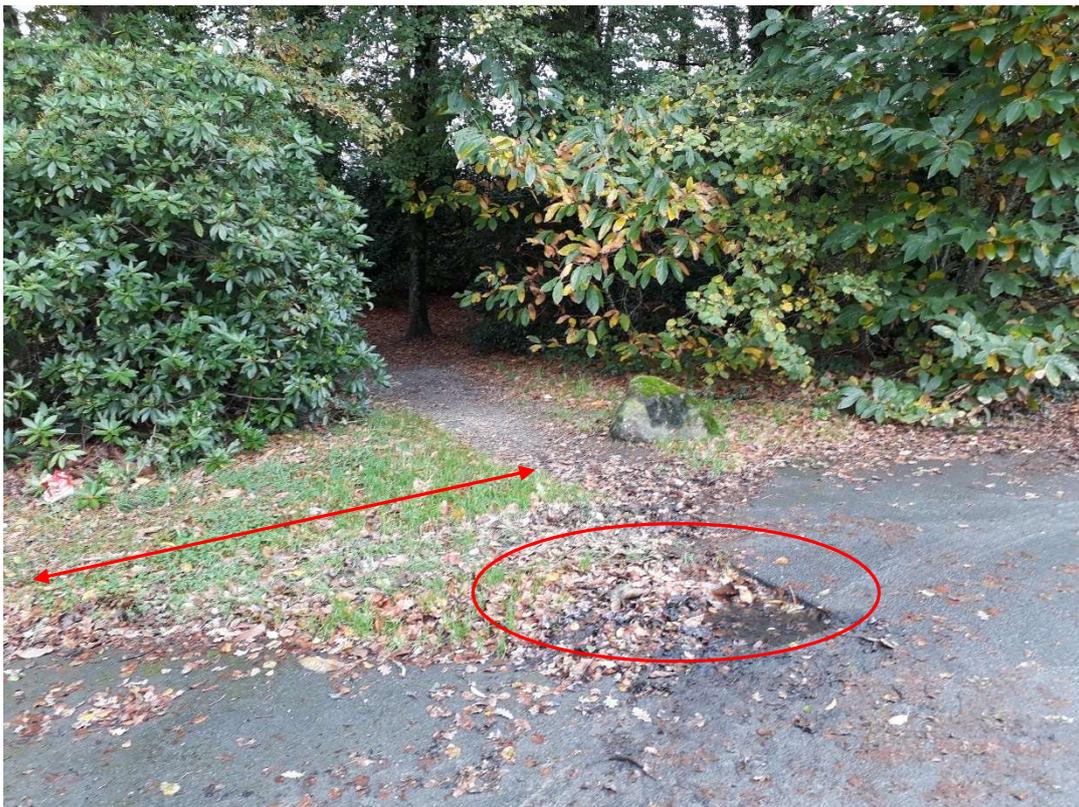
Absence de trottoir le long du stade (entre le parc et les entrées du stade) et mauvais état du revêtement de la voie au débouché du 2nd sentier du parc.

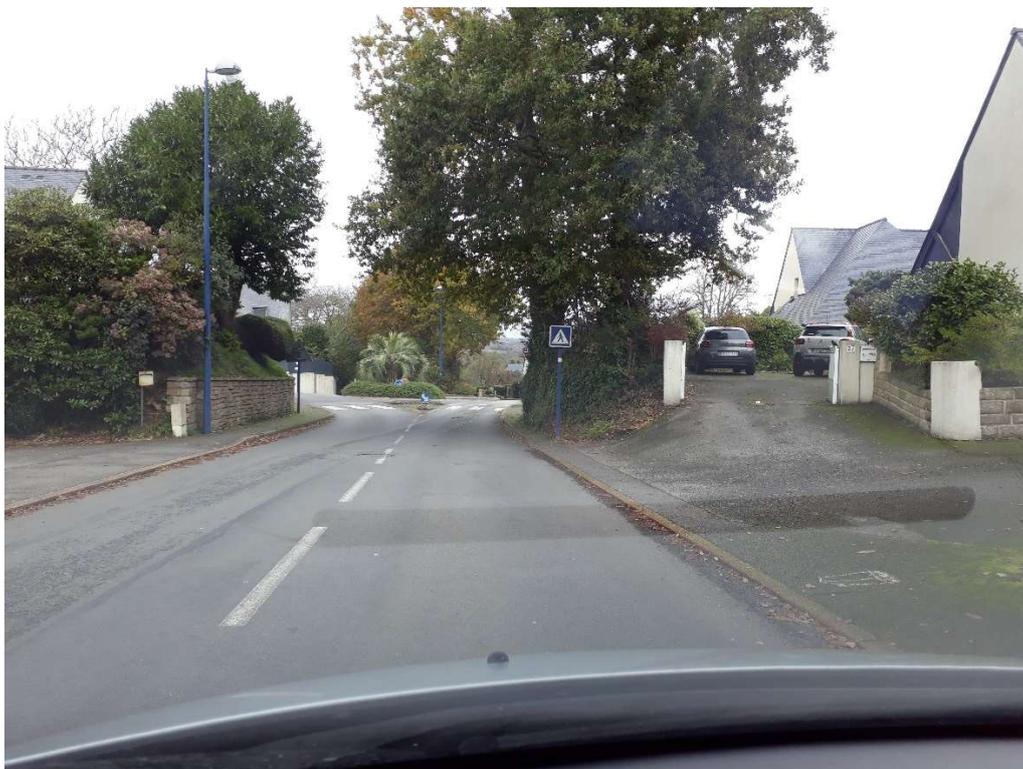
Avenue de Loc'h Hilaire : Problème de fin de trottoir (Cheminement entre la piscine et le Collège St Joseph)

Ne faudrait-il pas envisager un passage protégé vers le trottoir opposé et élargir celui-ci ?

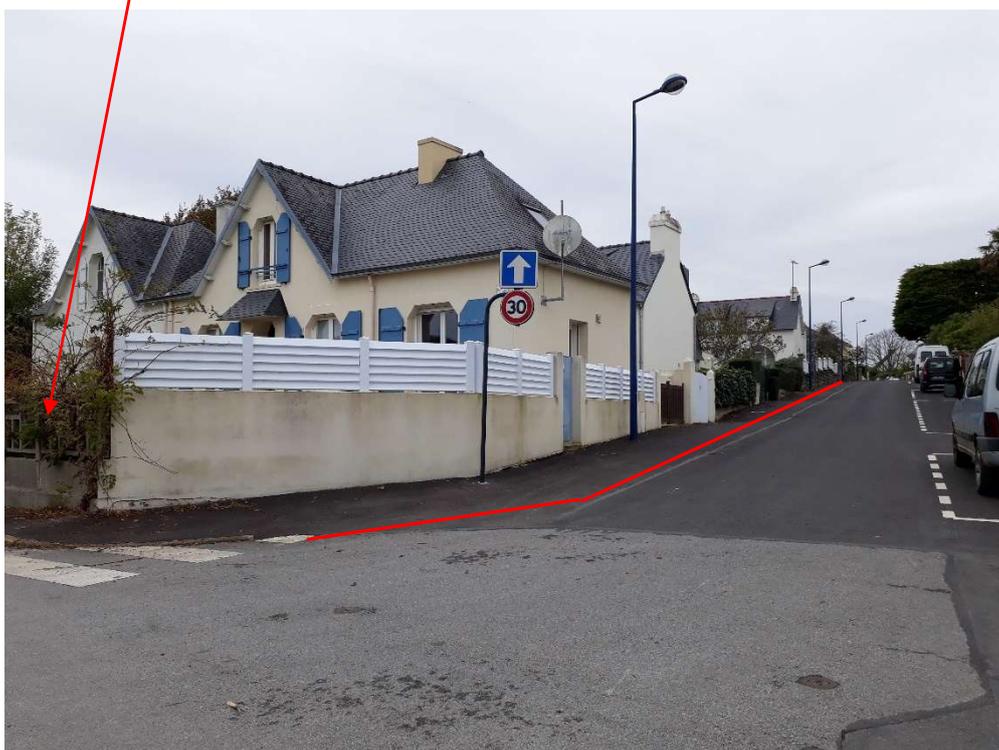
Rue de Kersiles : défaut de matérialisation du cheminement piétons (peinture contrastée au sol) et défaut d'entretien des haies privées empiétant sur le trottoir

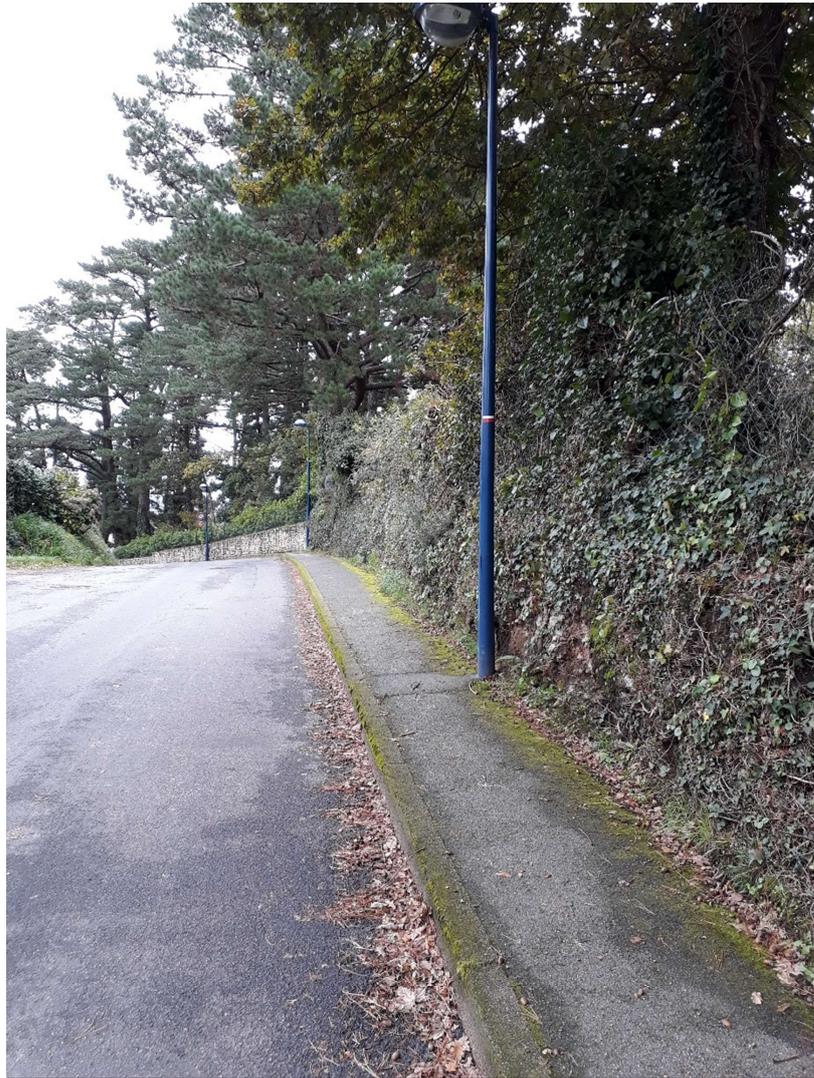
Descente de Bellevue côté droit :

Absence de passage piétons en haut de côte

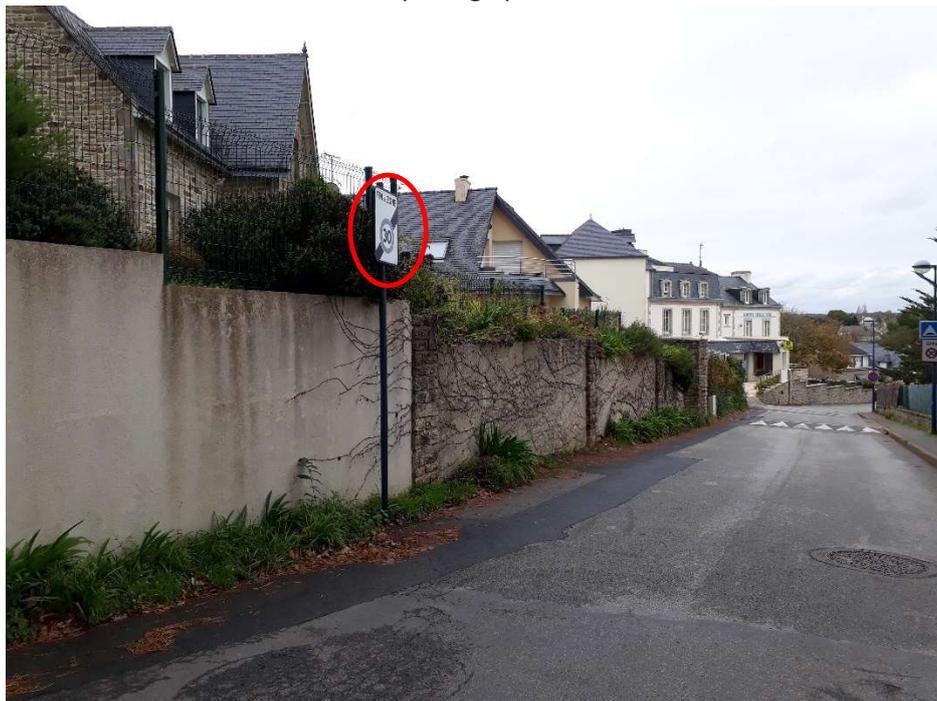
Panneau zone 30 à remonter en haut de côte (mal orienté, empiétant sur la voie étroite)

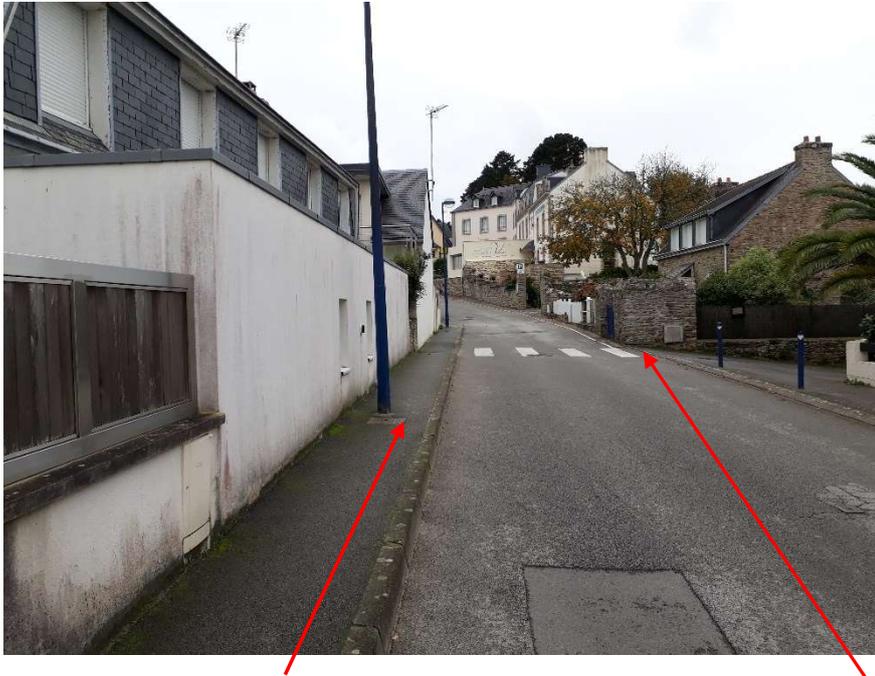
Insuffisance de largeur du trottoir entre le n° 37 et le 25, ainsi que côté pair

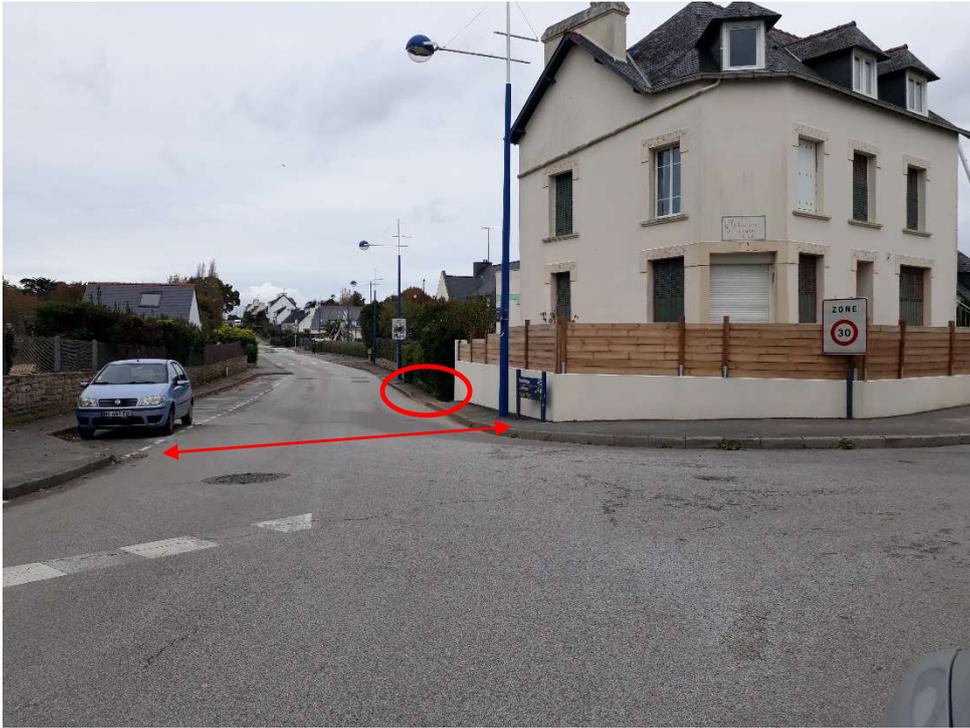
Descente du Loc'h : largeur trottoir gauche insuffisante > le supprimer ? et ajout d'un passage piétons en face.

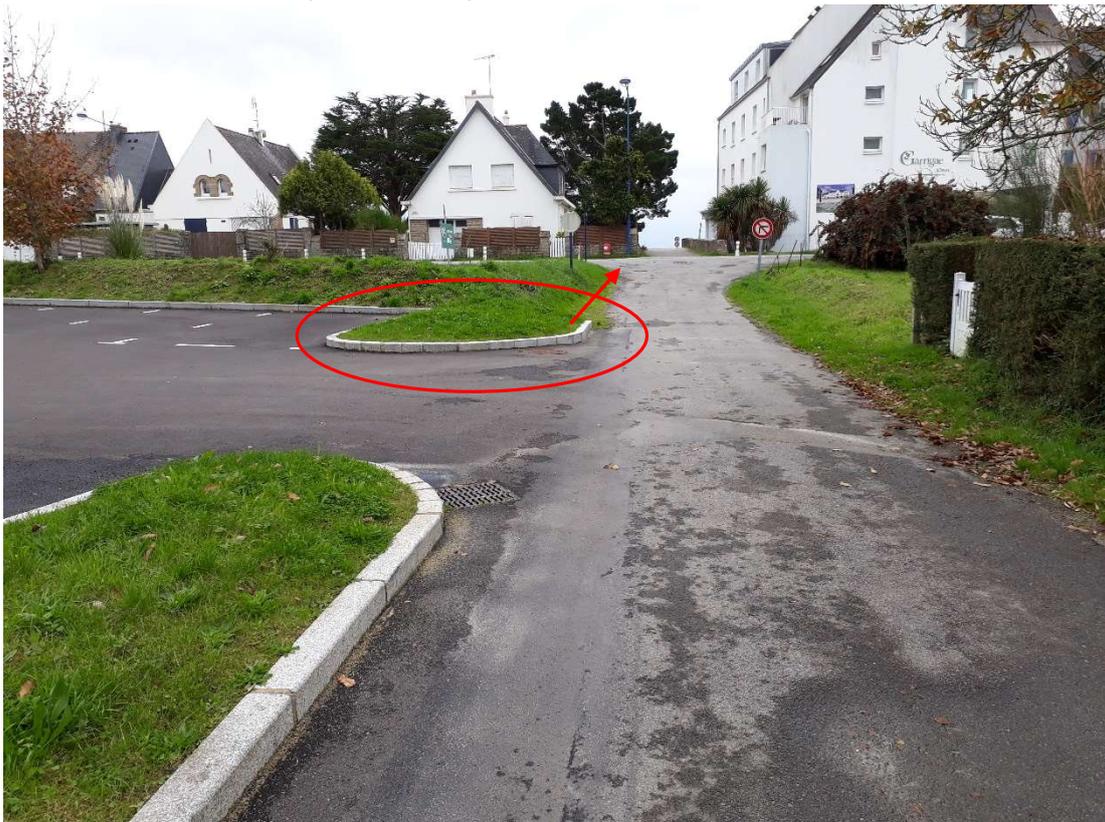
Nouveau parking public (25 places) près de l'hôtel résidence « Garrigoe » :
1 place PMR mais absence d'une voie piétonne adaptée.

Pour quitter le parking à pied, la bordure réalisée n'est pas adaptée PMR (absence de bateau). Elle oblige ainsi à emprunter la route.

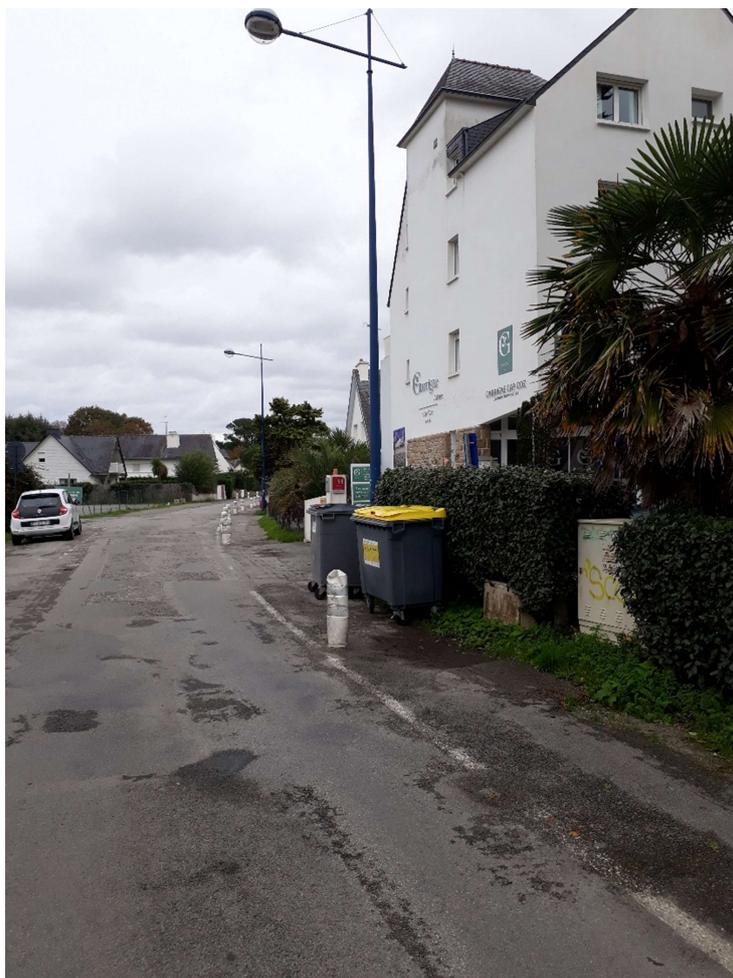
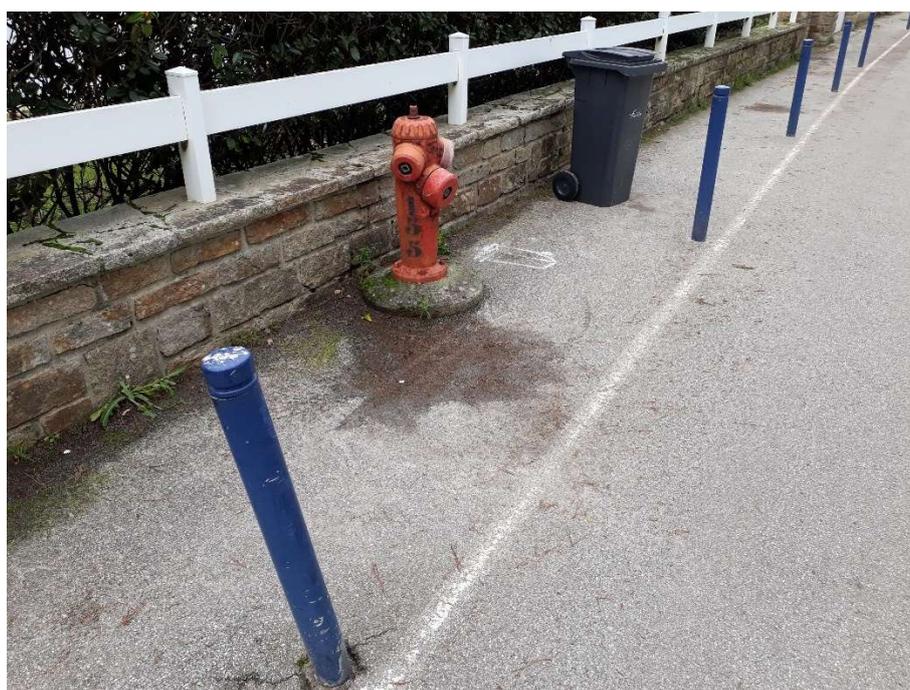
Nombreux problèmes de cohabitation avec les poubelles, la voie piétonne est encombrée, circulation PMR difficile, qualité du revêtement médiocre sur certaines zones, marquage au sol passablement effacé.

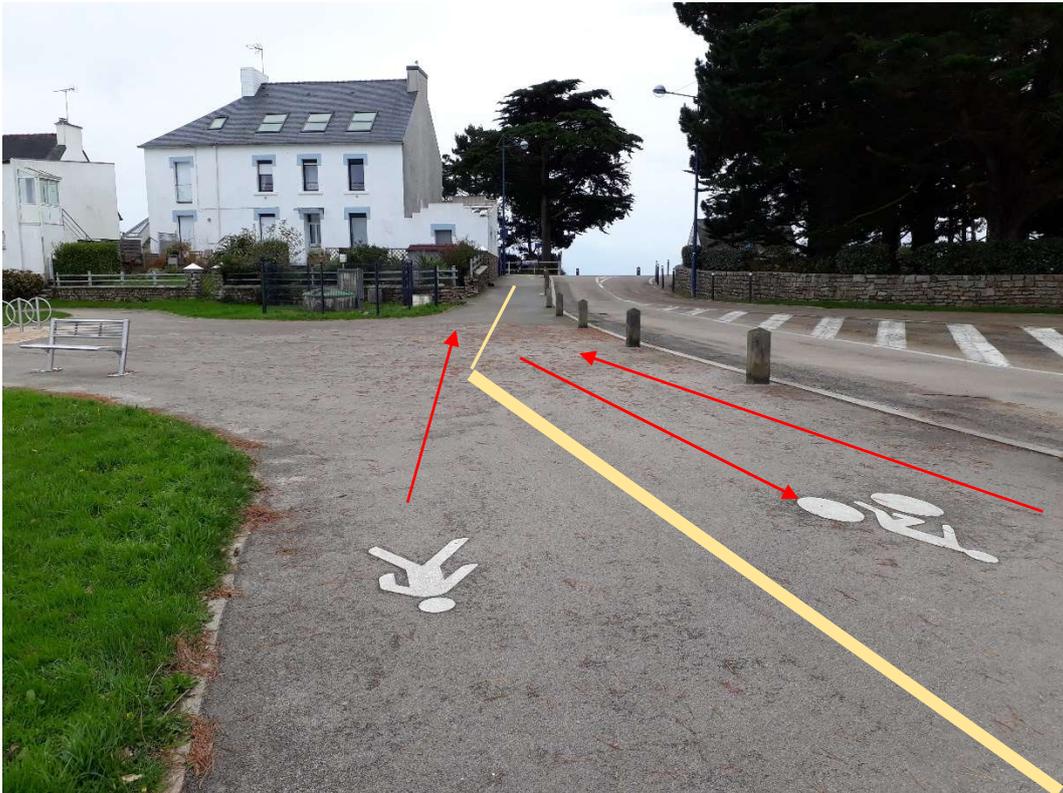
Face à la résidence Pierre et Vacances et vers le port, insuffisance du marquage au sol de la vélo-route à double sens et vis à vis des piétons et PMR .

Défaut d'identification de cette voie bitumée : Proposition de créer une limite (ligne continue séparative) et indiquer le sens de circulation par des symboles cycles inversés et répétés (double sens de circulation)

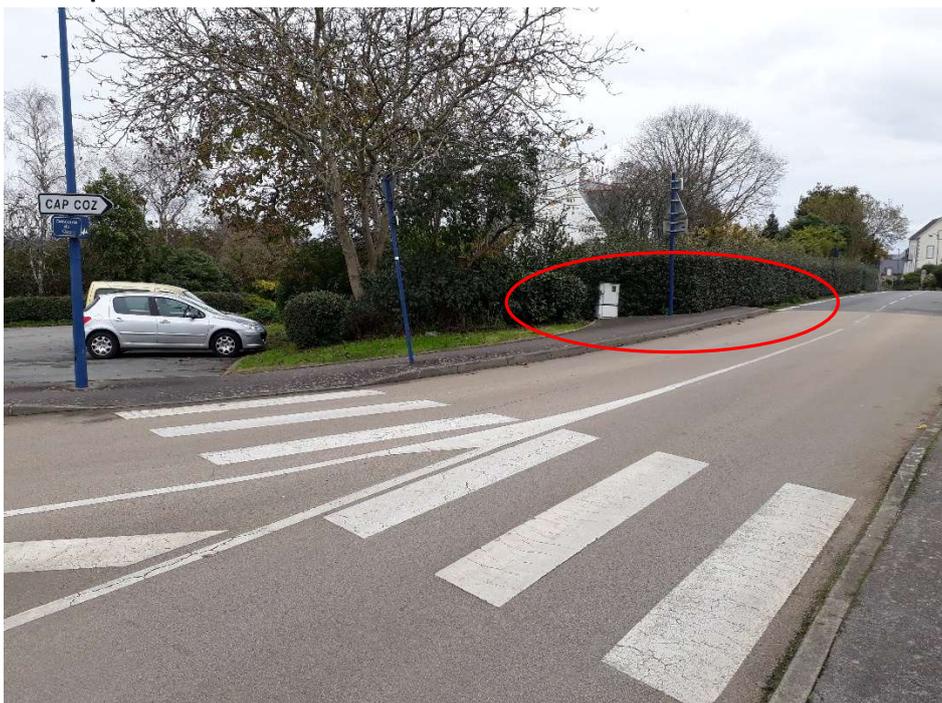
Haut de la Descente du cap :

Fin de piste cyclable montante en pointe... et trottoir descendant ne menant nulle part
Proposition de stopper le trottoir au passage piétons (et si possible de prolonger la piste cyclable)

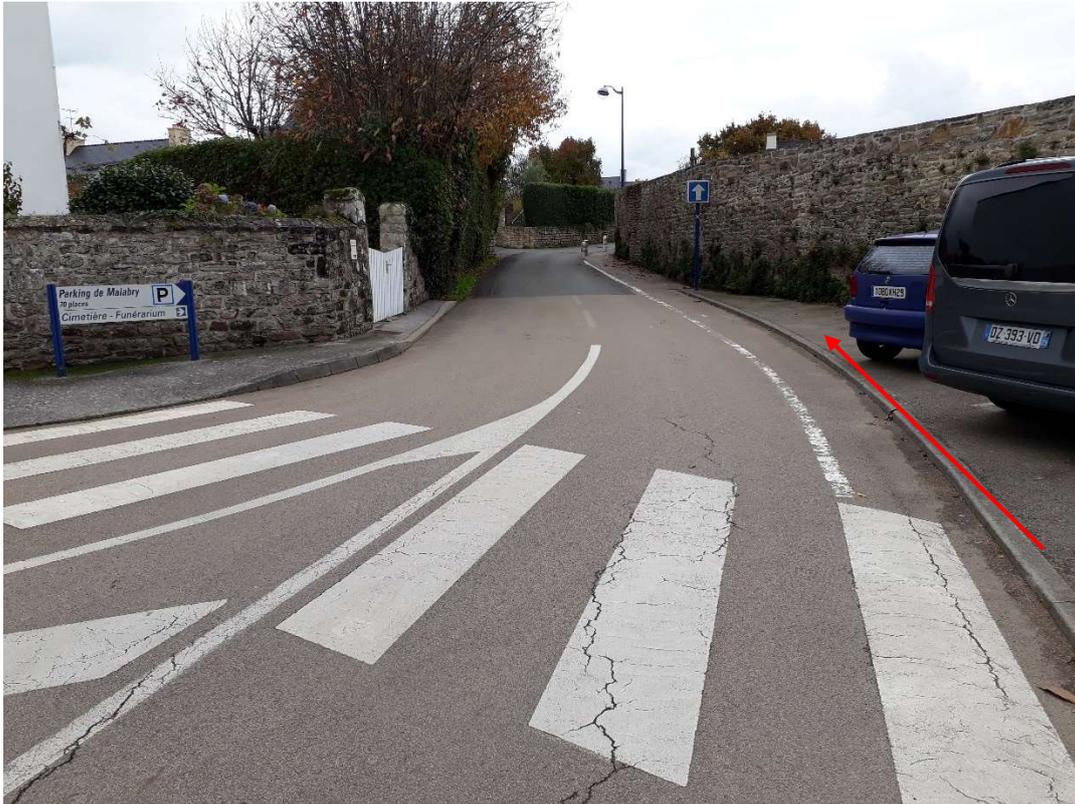
Chemin du Silence :

Problème du passage des piétons sur la voie (longueur des véhicules et pb de stationnement interdit)
Proposition de positionner la 3^{ème} place de stationnement dans le sens de la voie et non en épi

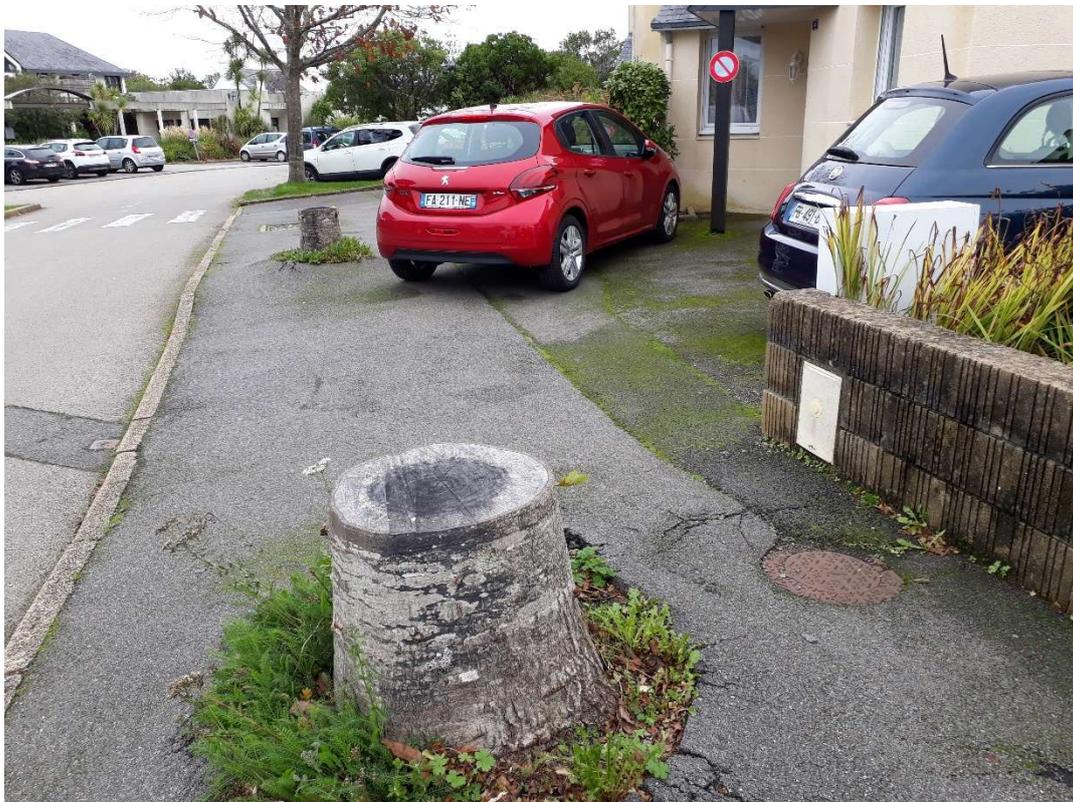
Résidence du Park d'Arvor (accès poste):

Le trottoir côté mairie est en mauvais état, il y aurait possibilité d'ajouter du stationnement (le long de cette voie désormais à sens unique, en ne conservant qu'un seul trottoir, côté mairie)
Revoir les revêtements trottoirs, la signalisation (stationnement interdit / zone zébra jaune sur la placette).

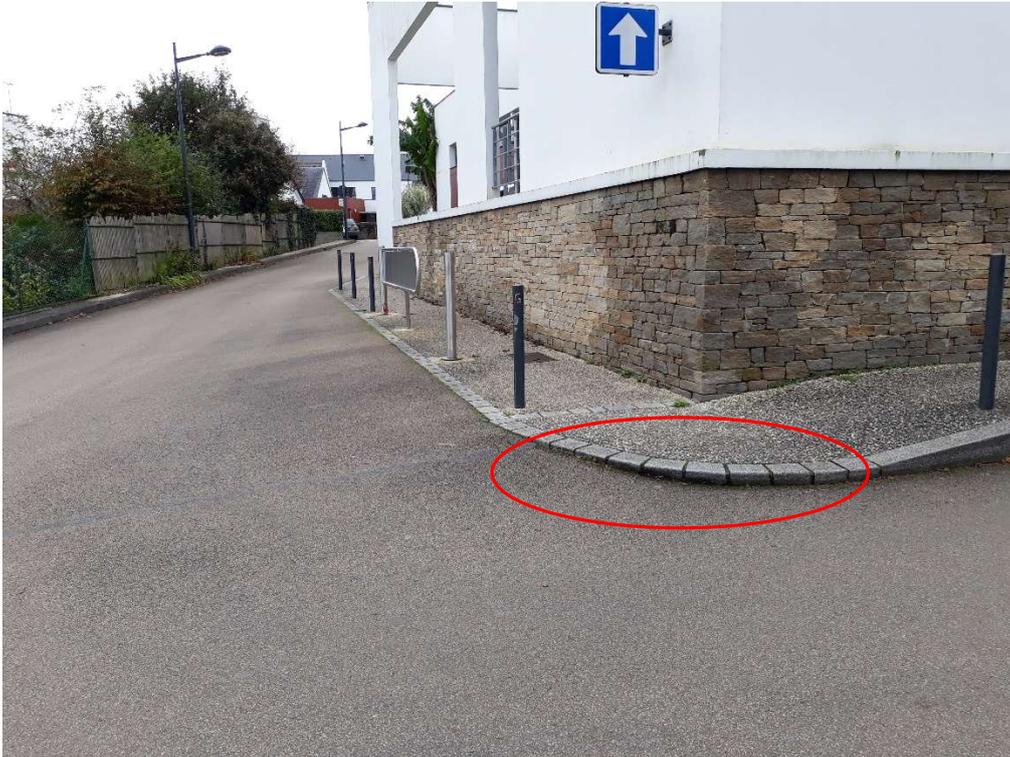
Rue des îles :

Revoir la hauteur de l'angle du bateau du trottoir du parking à côté de l'Archipel,

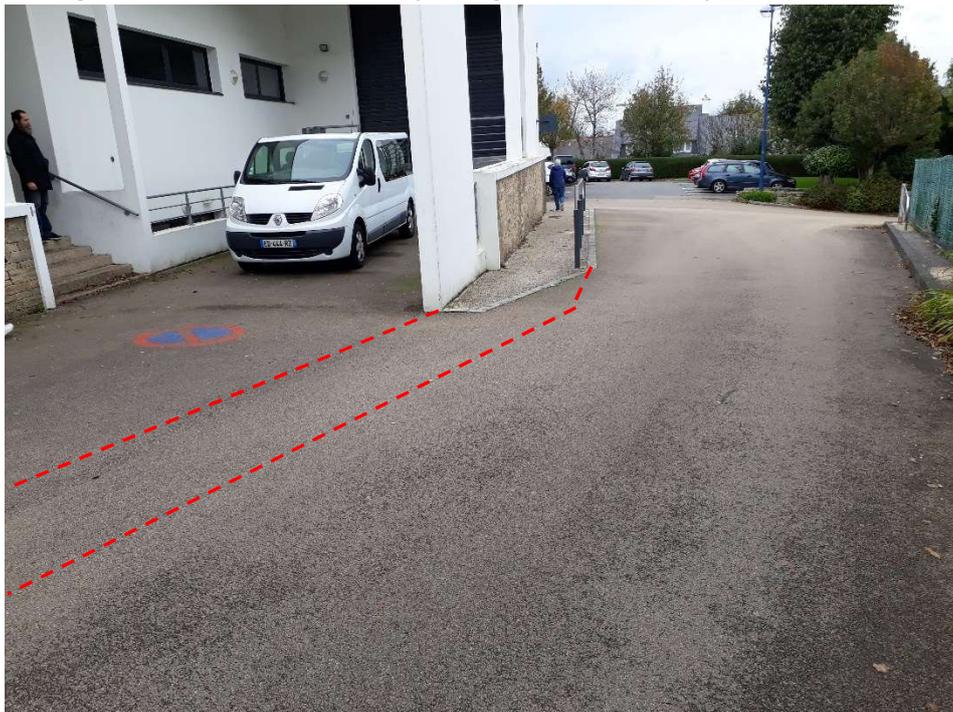
Le cheminement piéton est inexistant au sol (marquage souhaité PMR, délimitation pour les malvoyants)

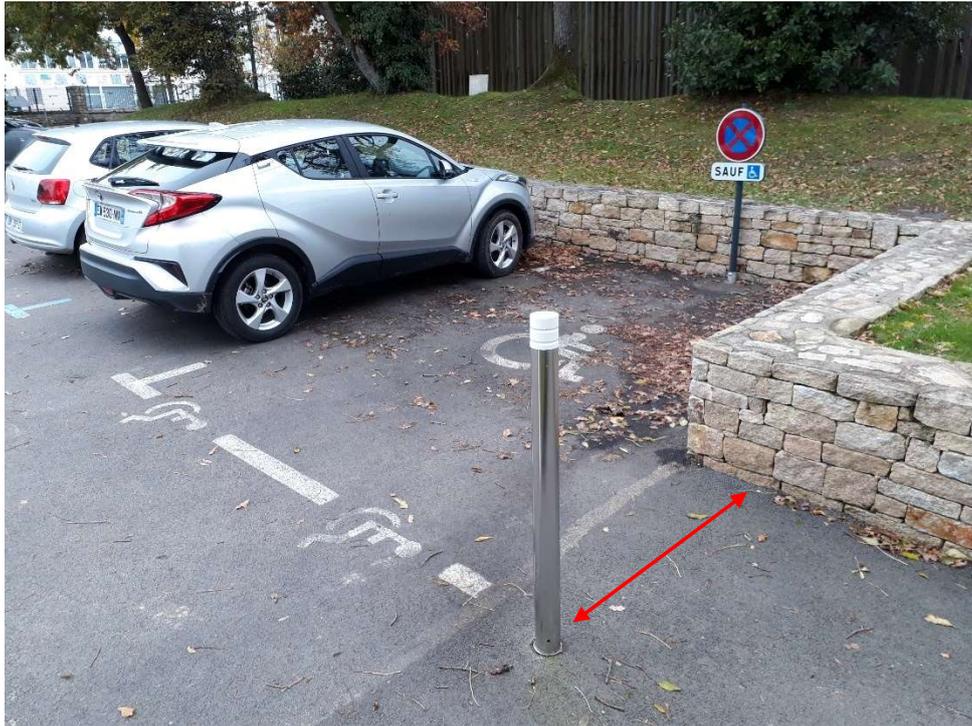
Parking Mairie Kérourgué :

Revoir l'emplacement inadapté des 2 places PMR, actuellement situées en fond de parking.
Les manœuvres sont difficiles pour en sortir et une des places empiète sur la voie piétonne menant à l'Archipel

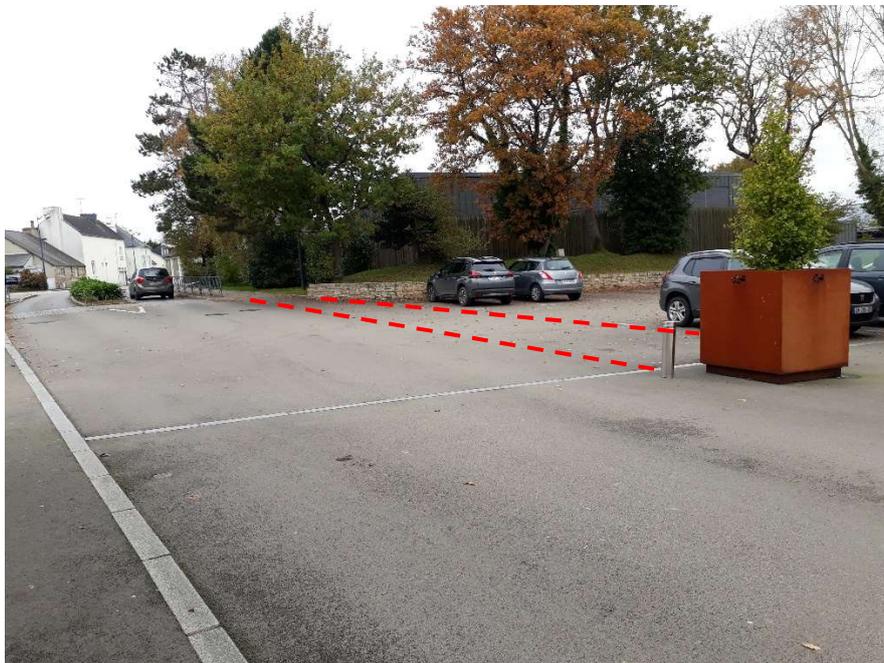
La sortie du parking est actuellement exempte de signalisation au sol, elle présente des difficultés de repérage en sortie, de plus, présence de piétons aux abords directs de l'école primaire :
il faudrait une matérialisation des cheminements piétonniers (PMR)

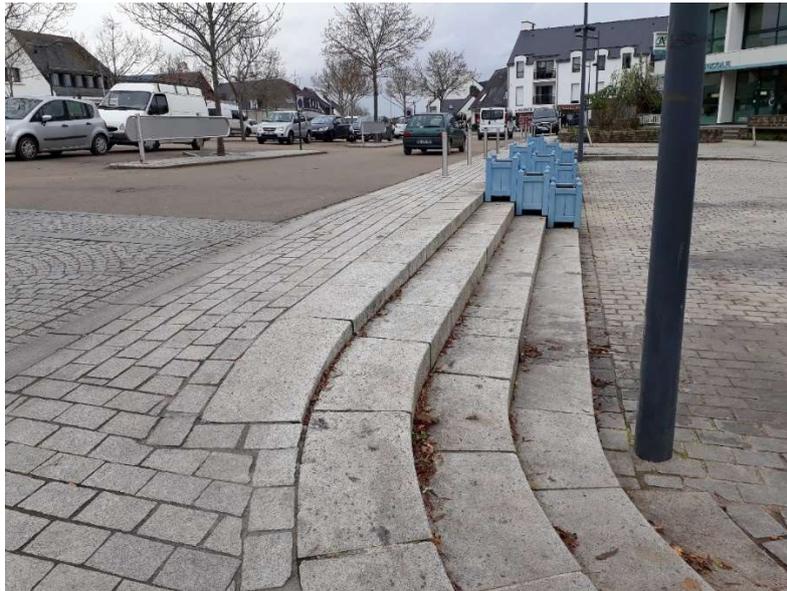
Emplacement du marché :

Défaut de contraste au sol signalant les changements de niveaux (risques de chutes et adaptation PMR)

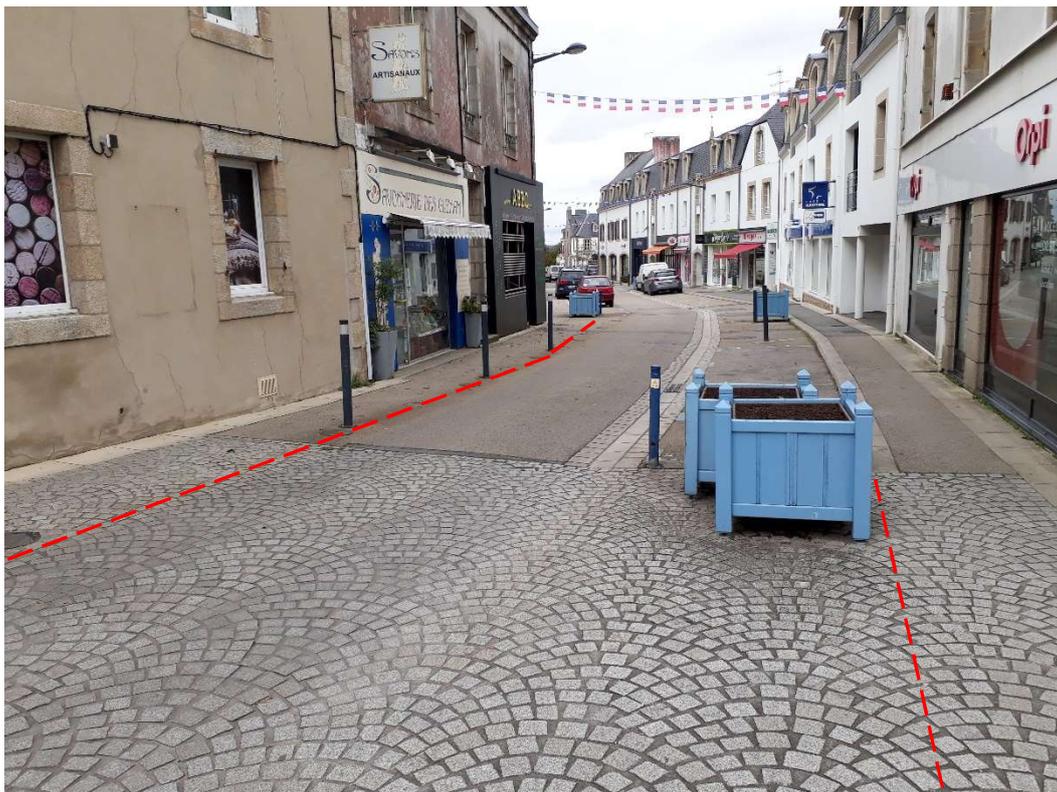
Absence de contraste ou d'emploi de revêtement varié permettant de différencier les voies

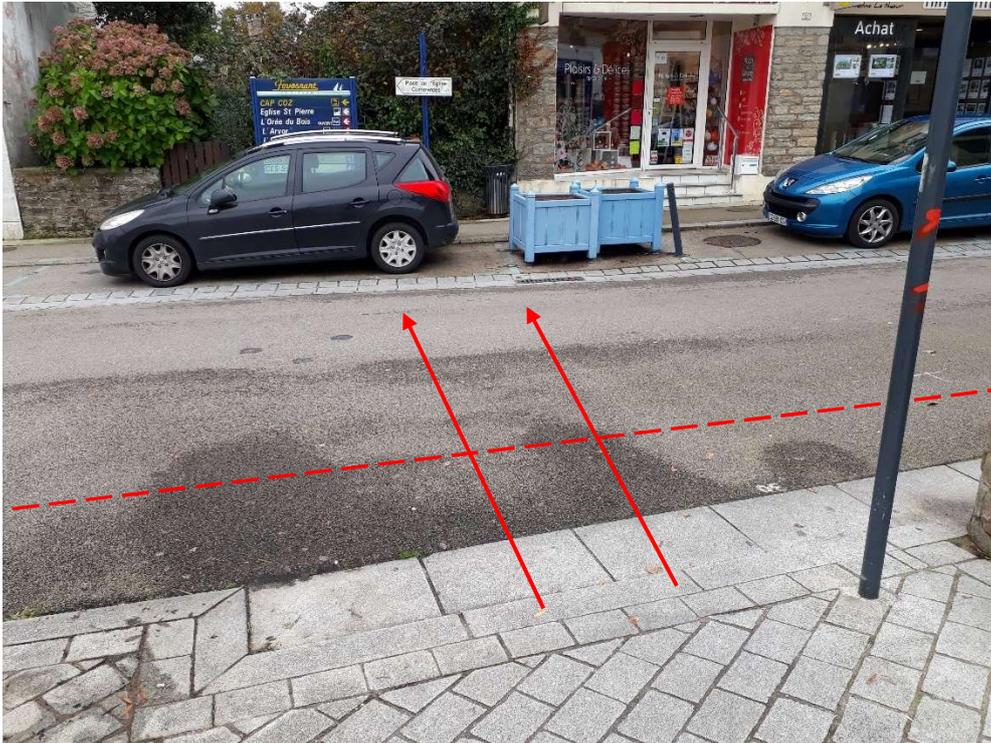
Angle rue de Cornouaille, devant le Bistrot du coin :

Absence d'un passage piétons identifié et de matérialisation du trottoir (marquage au sol ou voie contrastée)

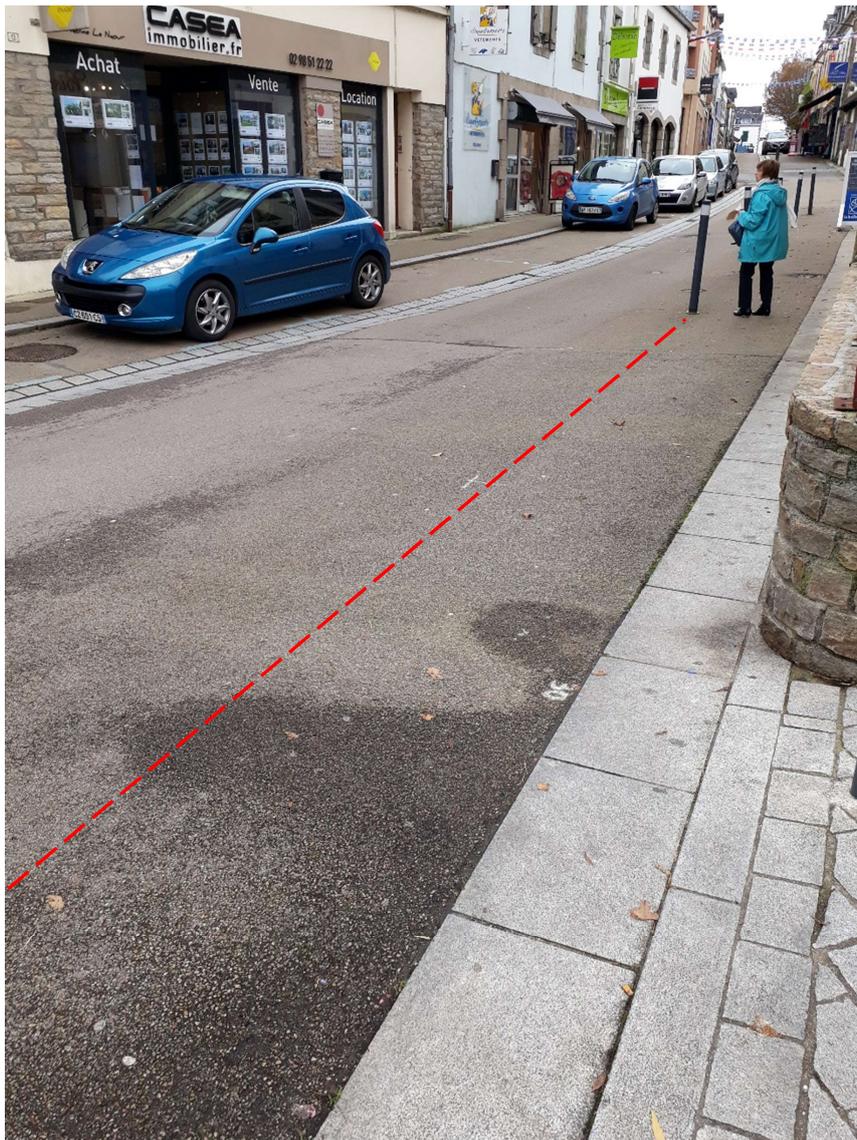
Absence de délimitation visuelle et contrastée du trottoir par rapport à l'usage routier

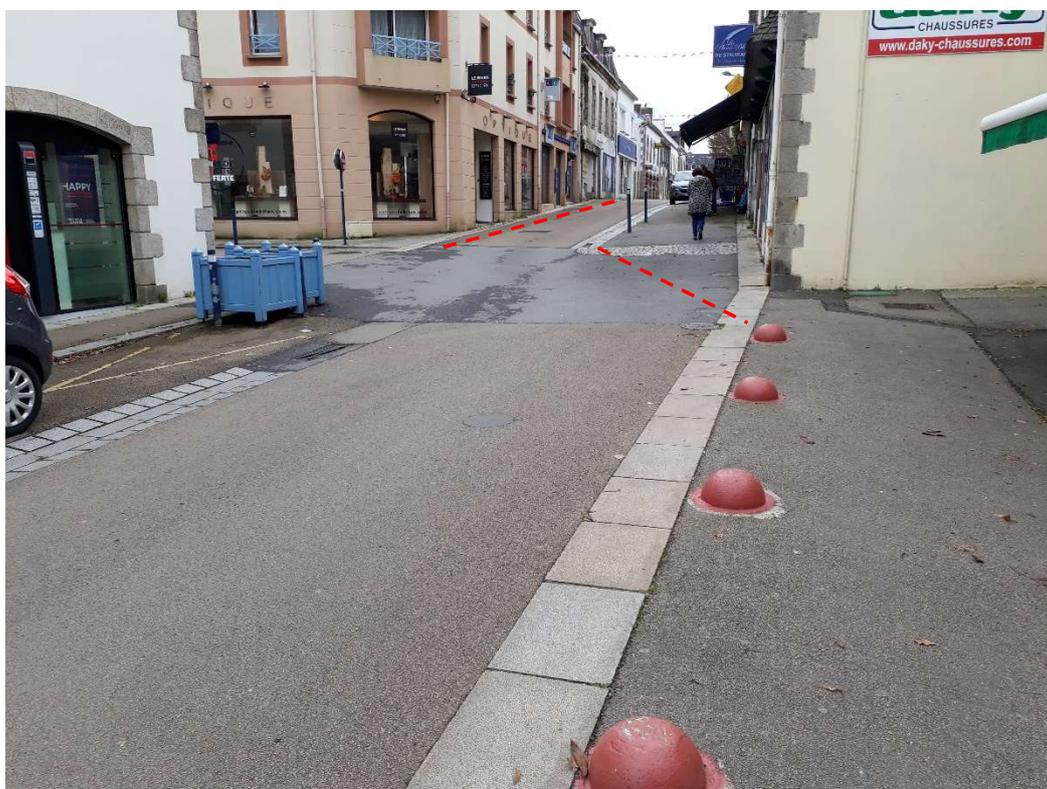
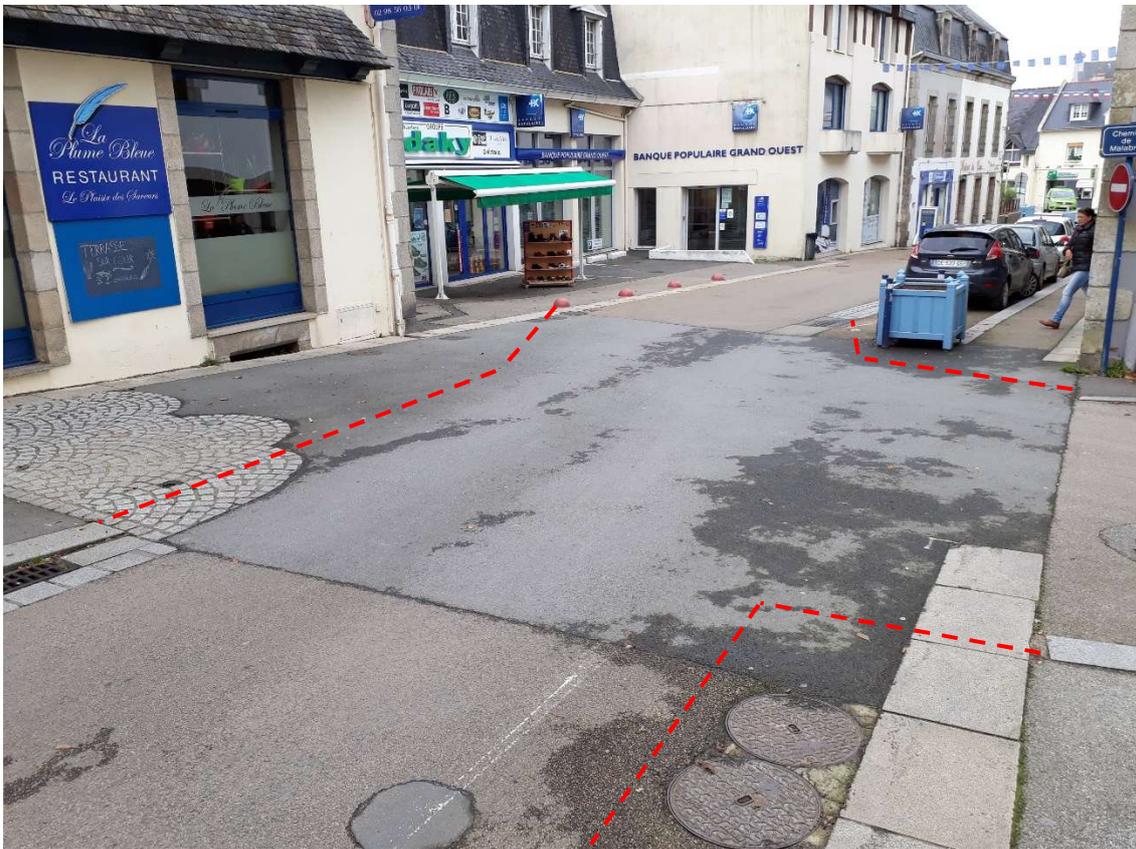
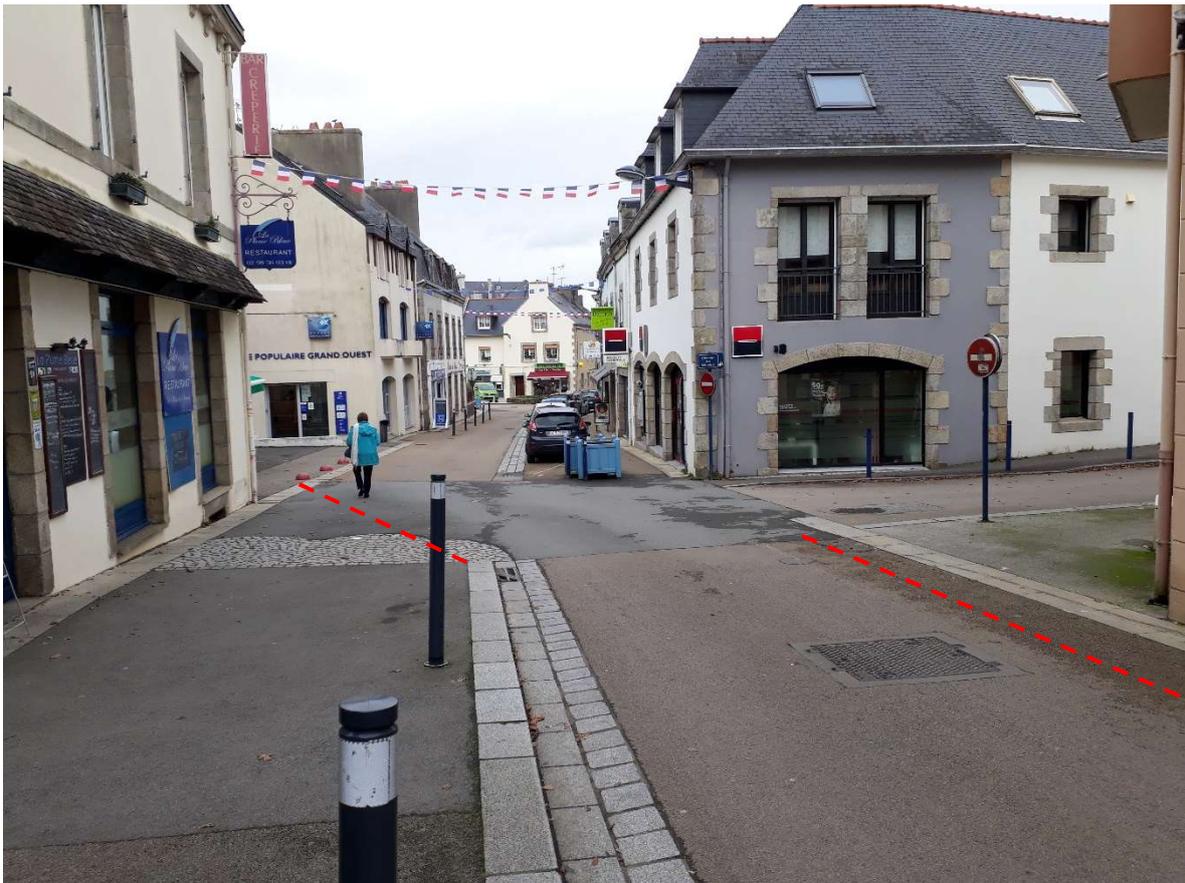
Rue de Cornouaille - Angle chemin de Malabry :

Défaut de matérialisation du cheminement piétonnier (absence de marquage au sol ou différence de matériaux)
