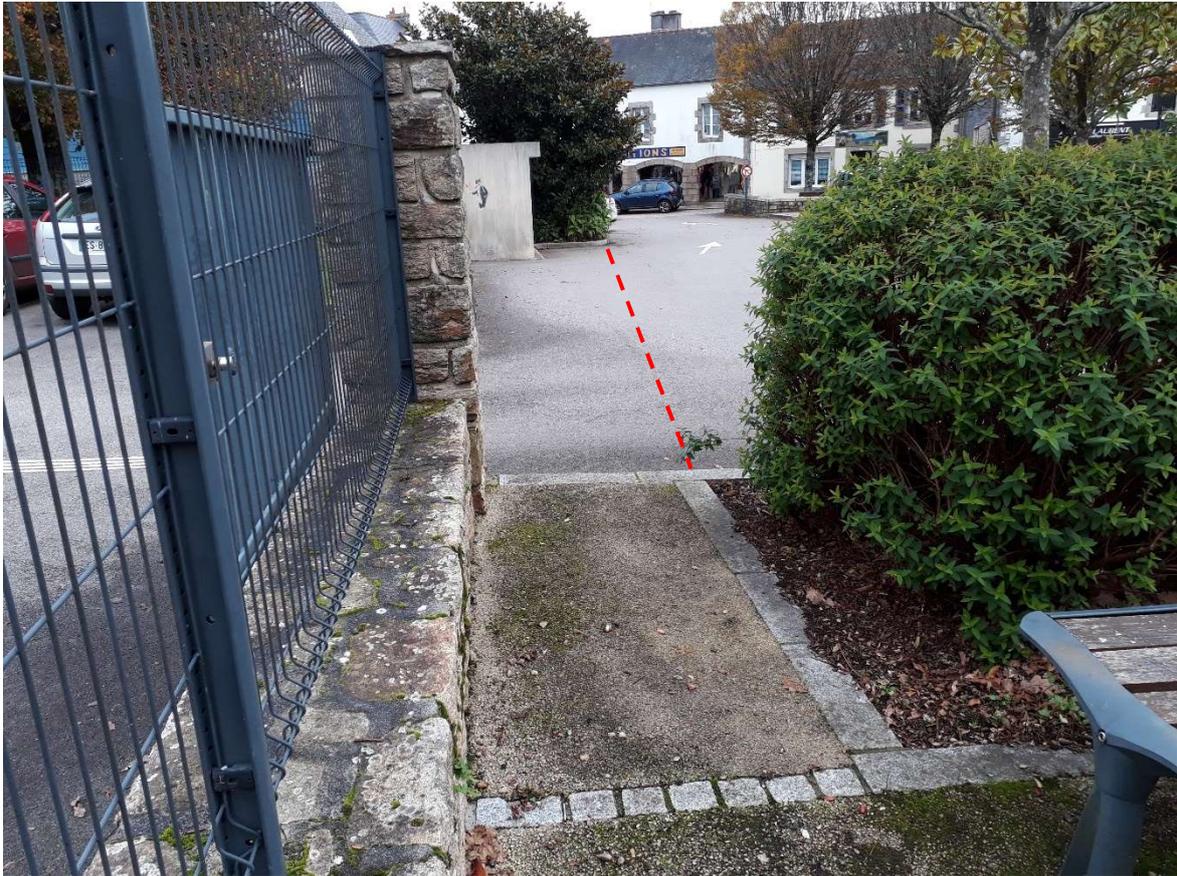
Place des anciens combattants :

Défaut de matérialisation du cheminement piétons/PMR à la sortie de l'école (vers voie douce)

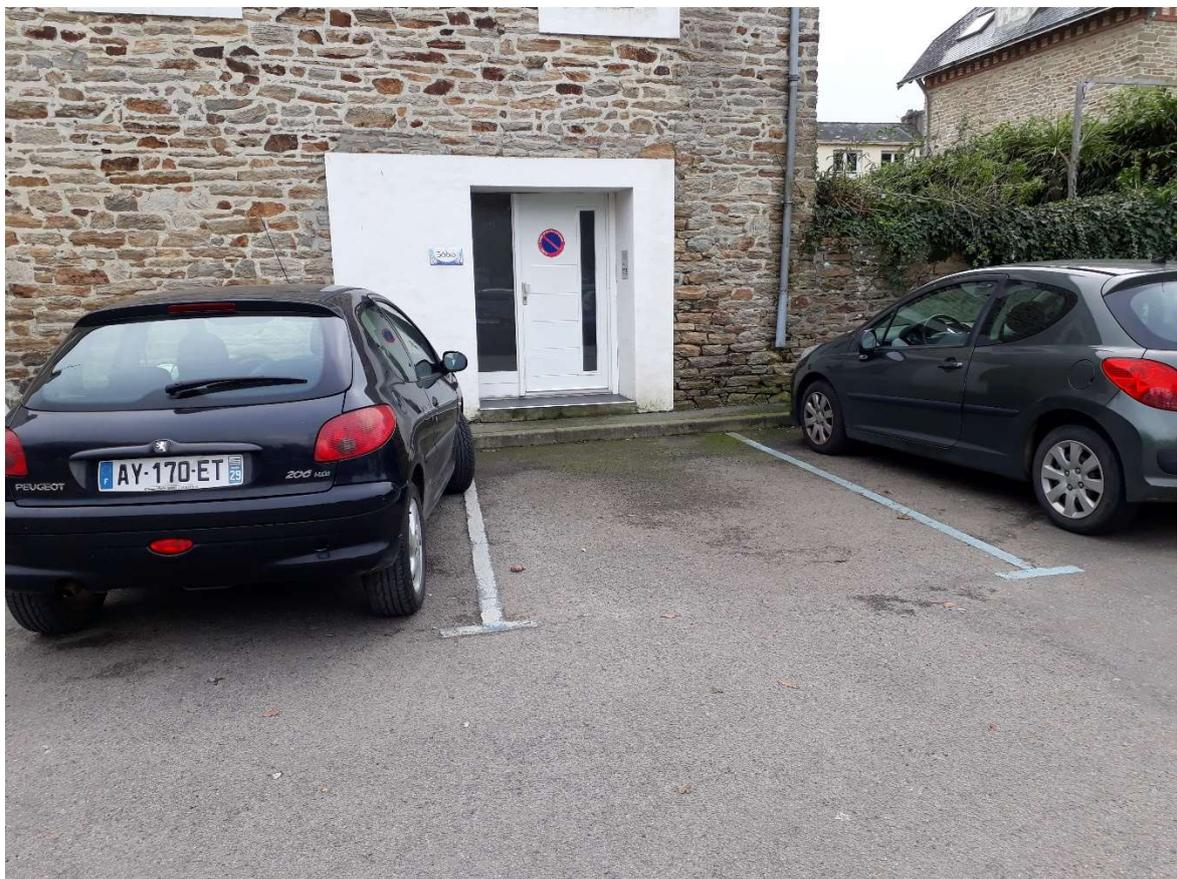
Stationnement interdit (place réservée à l'usager ?)

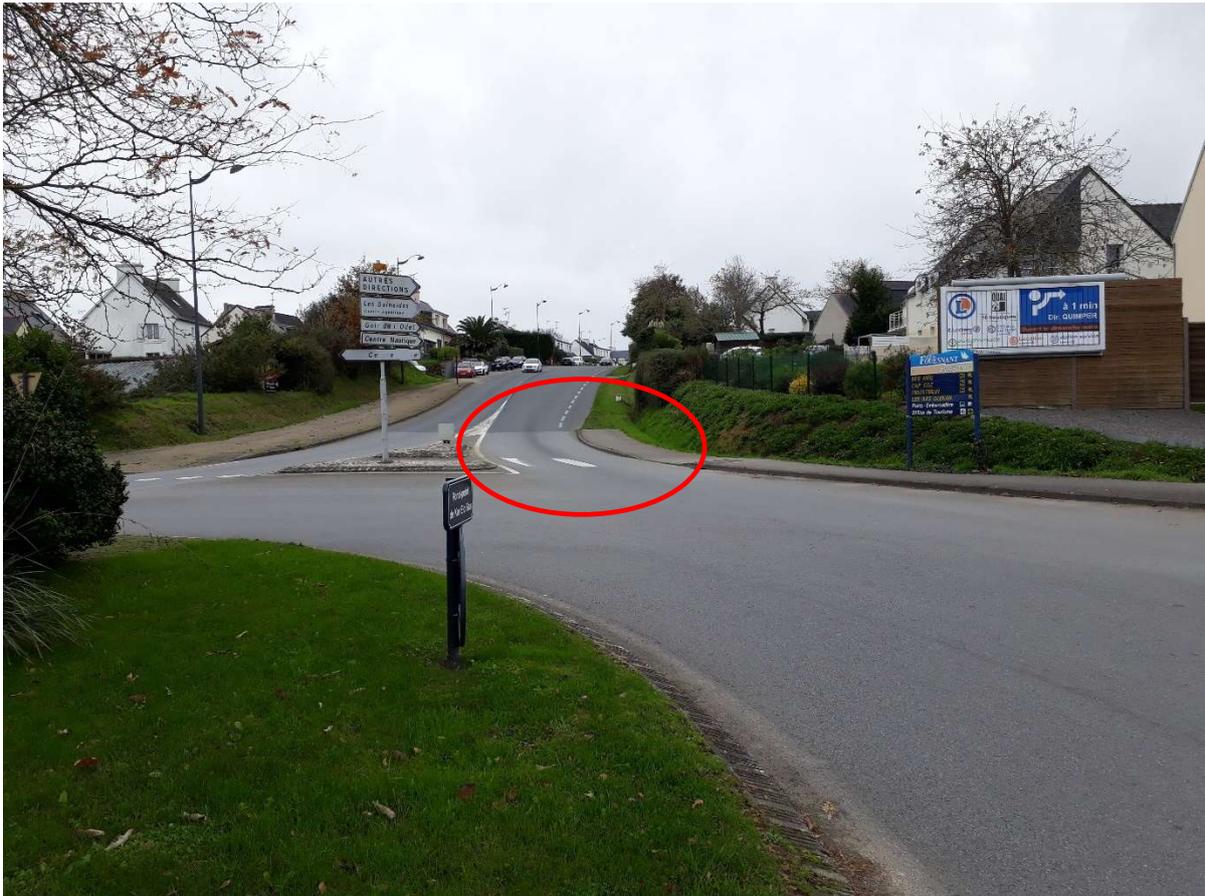
Rond-point Ker Elo bas :

Défaut d'existence d'un cheminement montant pour les piétons (fin abrupte du trottoir)

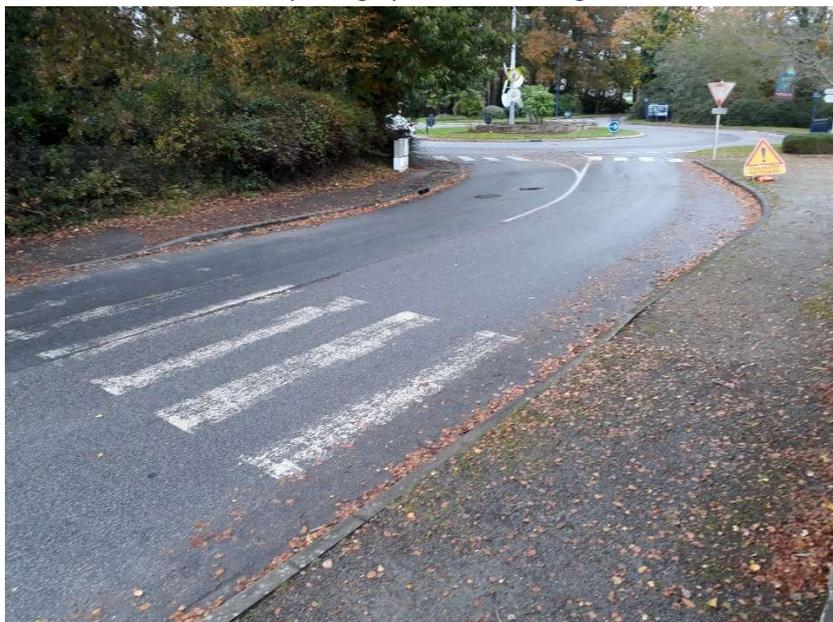
Marquage passage piétons à proximité du lycée à reprendre (côté RP Route de Beg-Meil)

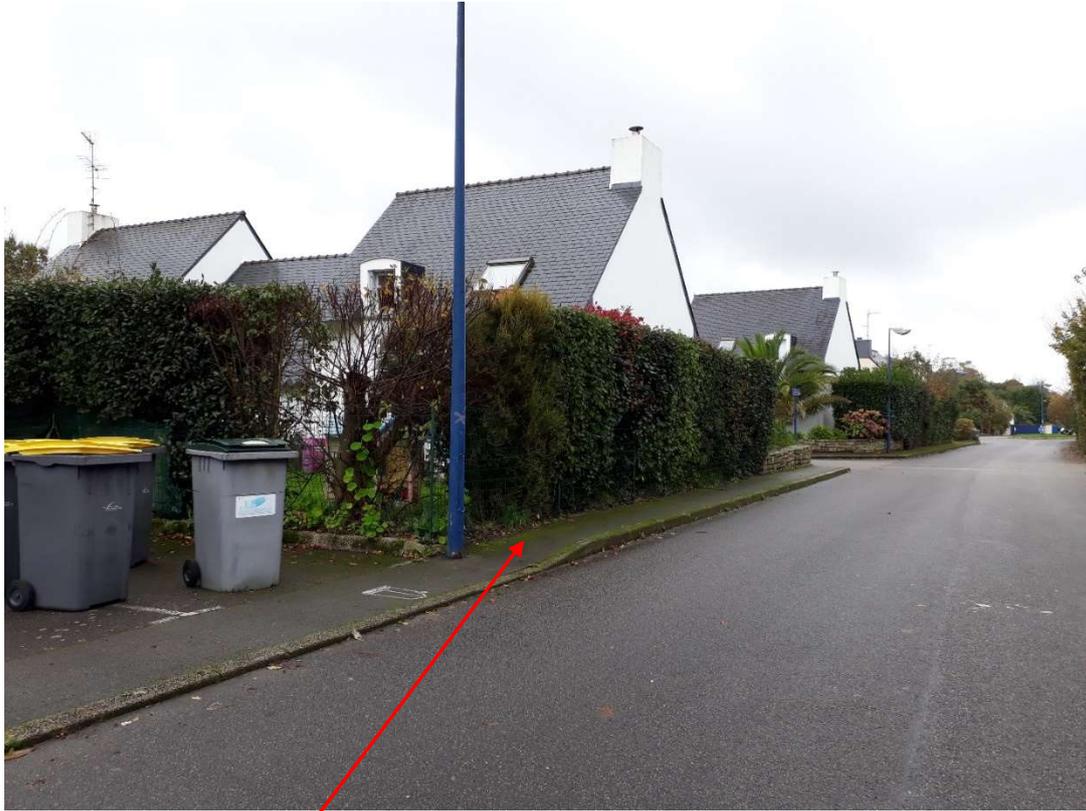
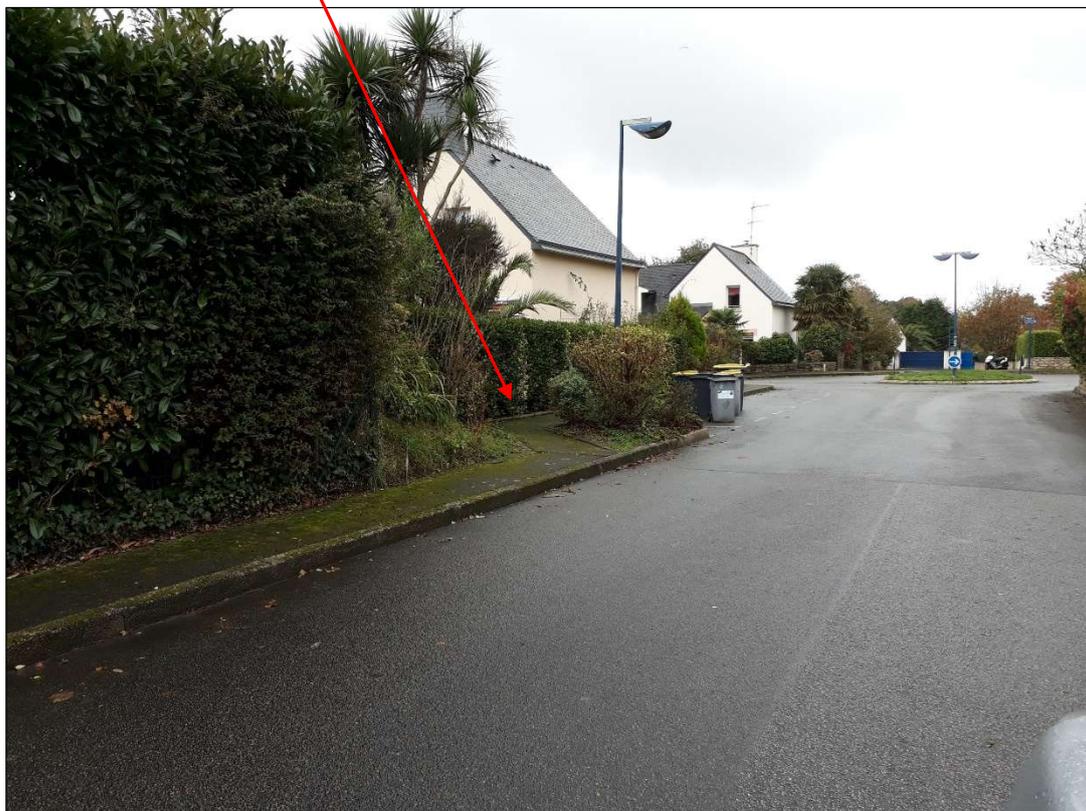
Résidence Keryon Vras :

Largeur des trottoirs trop faible, cheminement inadapté pour les PMR, glissant.

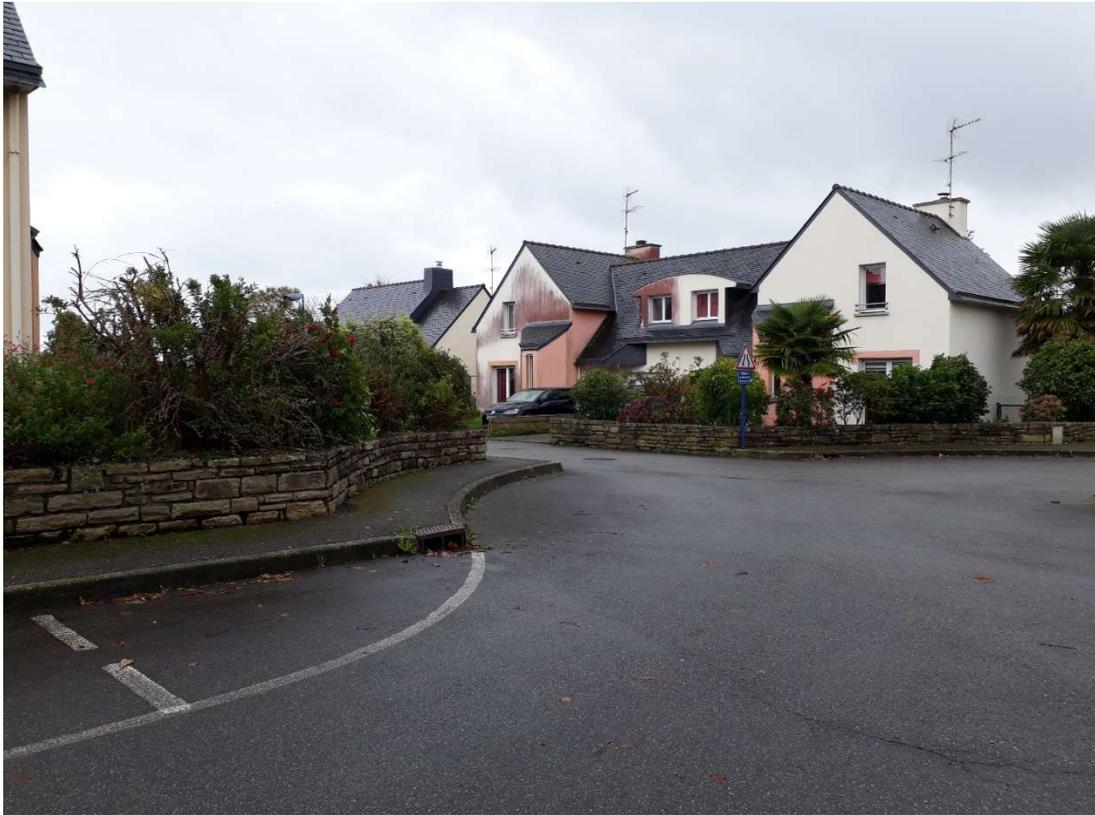
Absence de bateaux sur les trottoirs et de marquage de passages pour les piétons

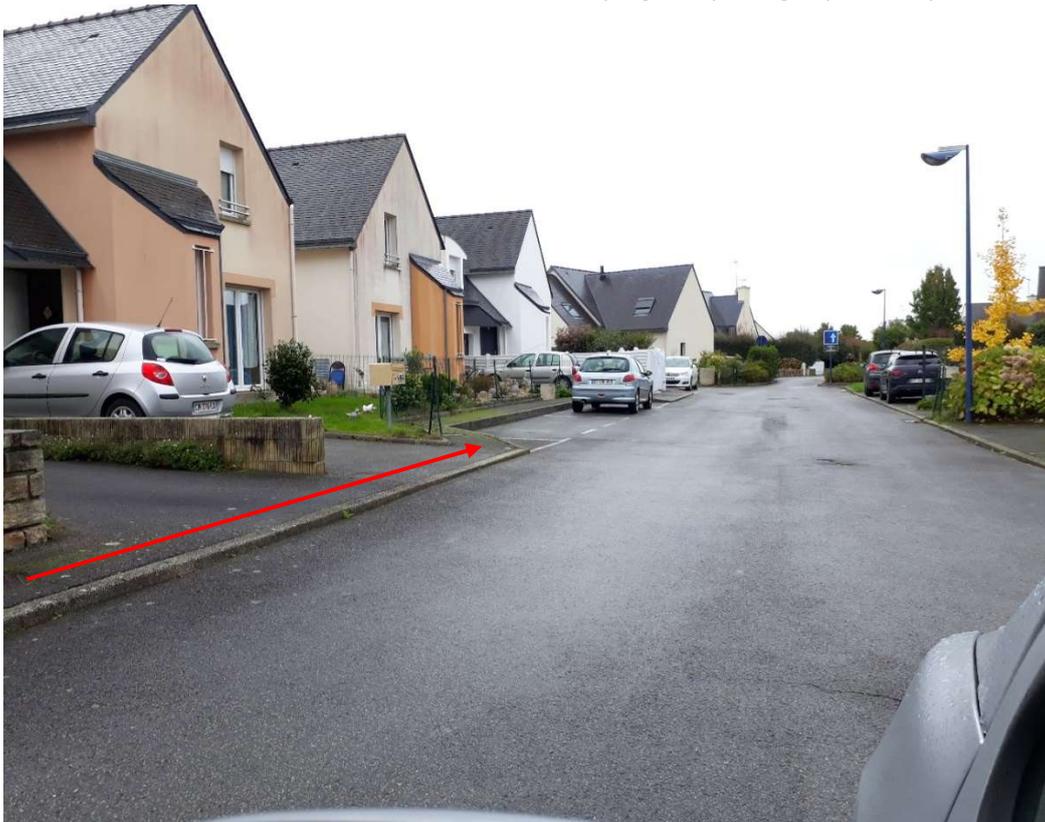
Largeur du trottoir trop faible, cheminement inadapté pour les PMR

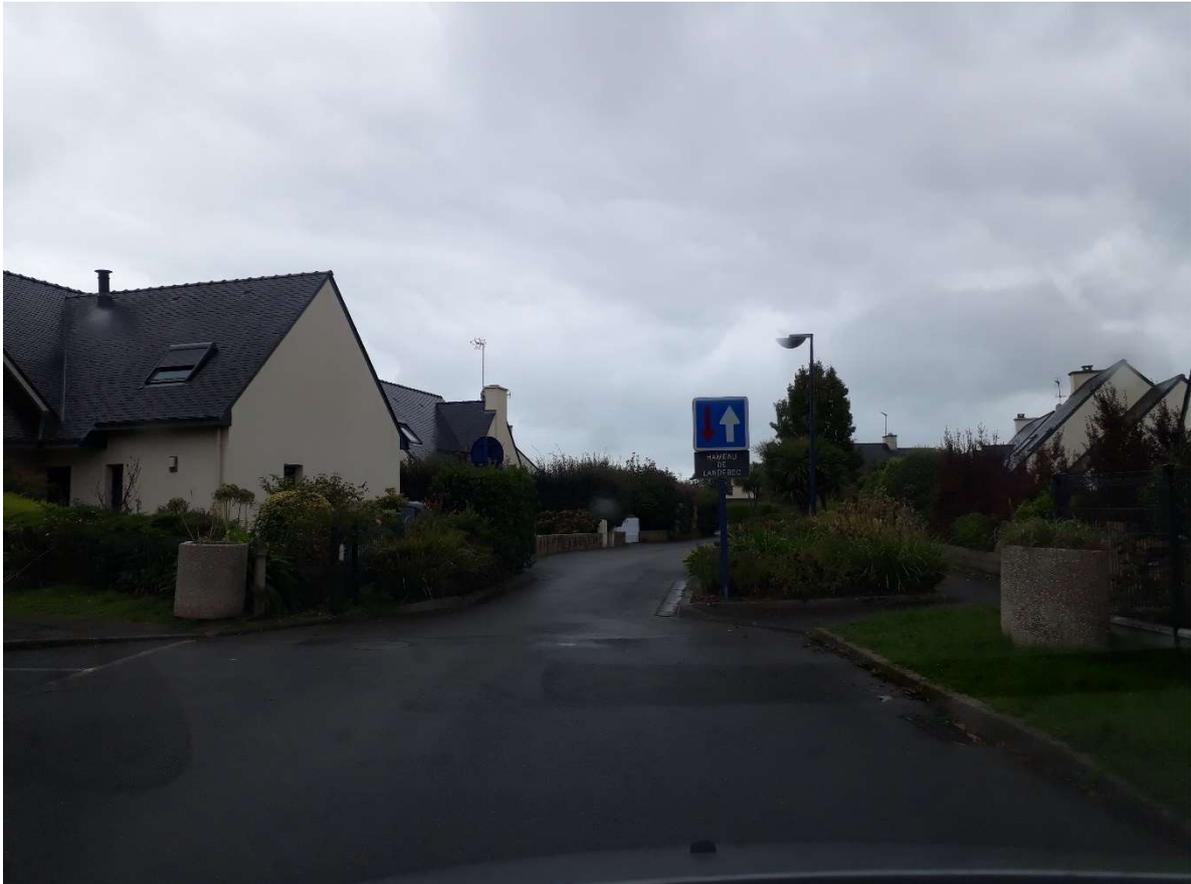
Hameau de Landébec :

Absence de passages piétons et de signalement des allées piétonnes débouchant sur la voie

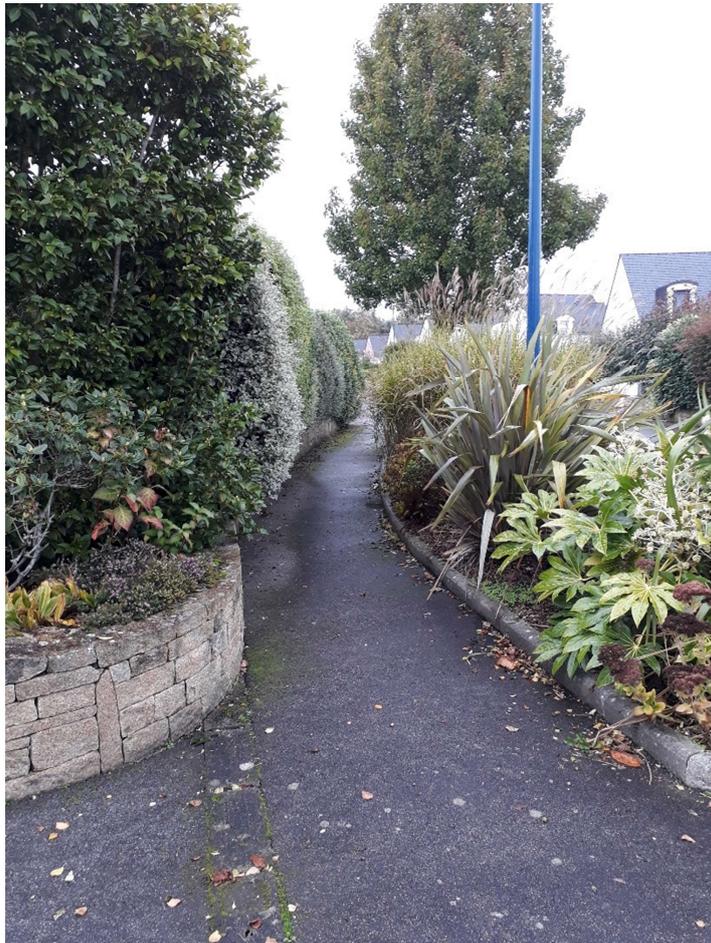
Certains cheminements sont réduits en largeur par la végétation bordant la voie piétonne

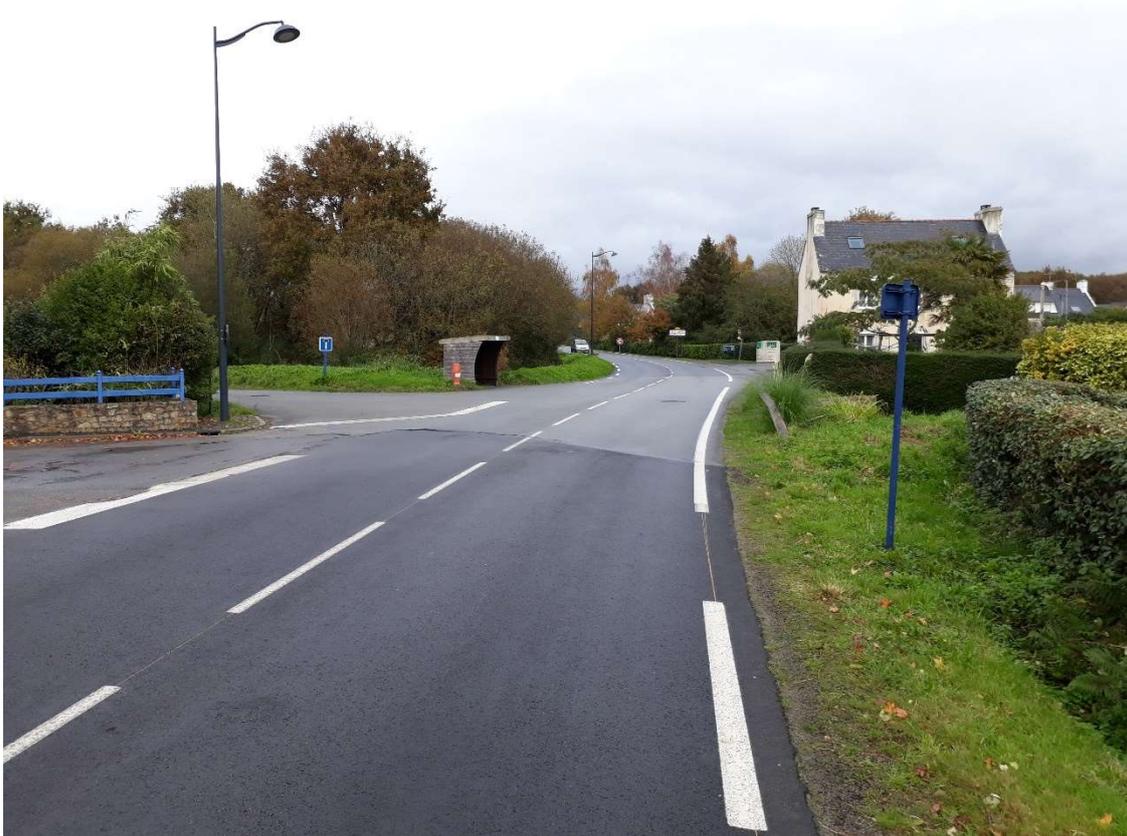
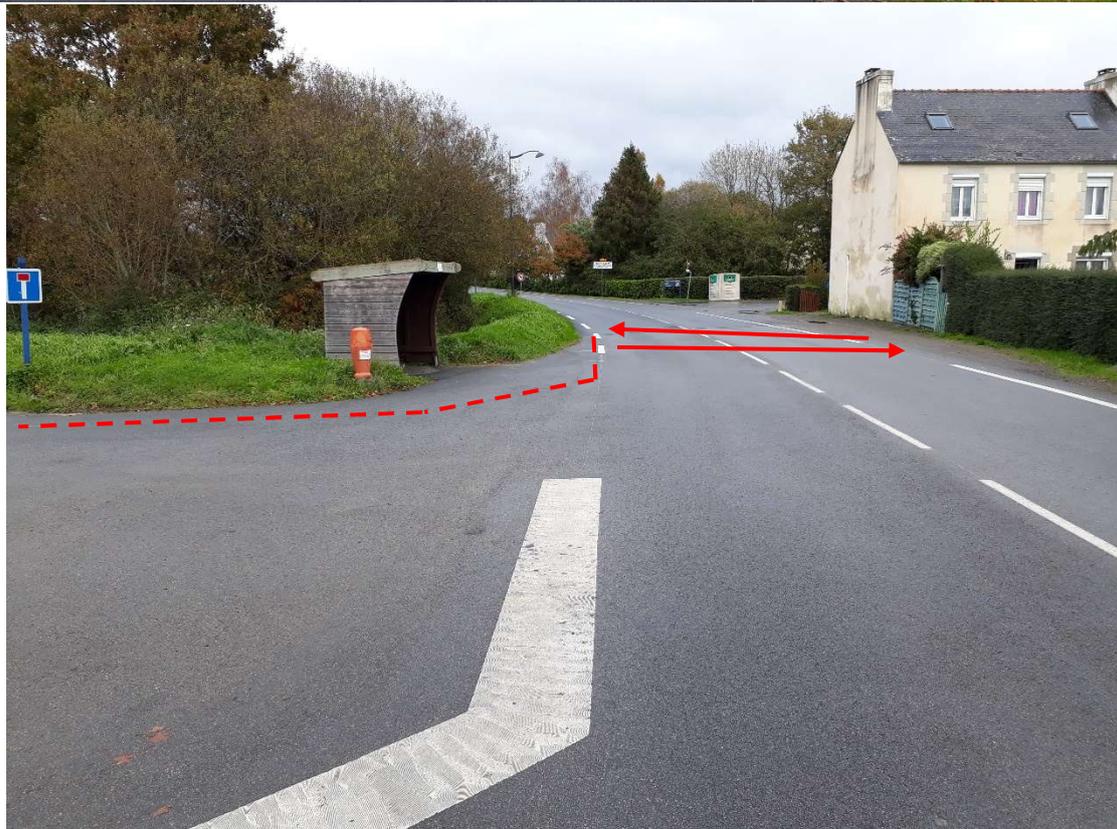
Hent Kerdidre (entrée de ville):

Absence de matérialisation de la zone piétons devant l'arrêt de bus et absence de passage piétons aux abords de cet arrêt de bus (à l'angle de Hent pont prad foulou)

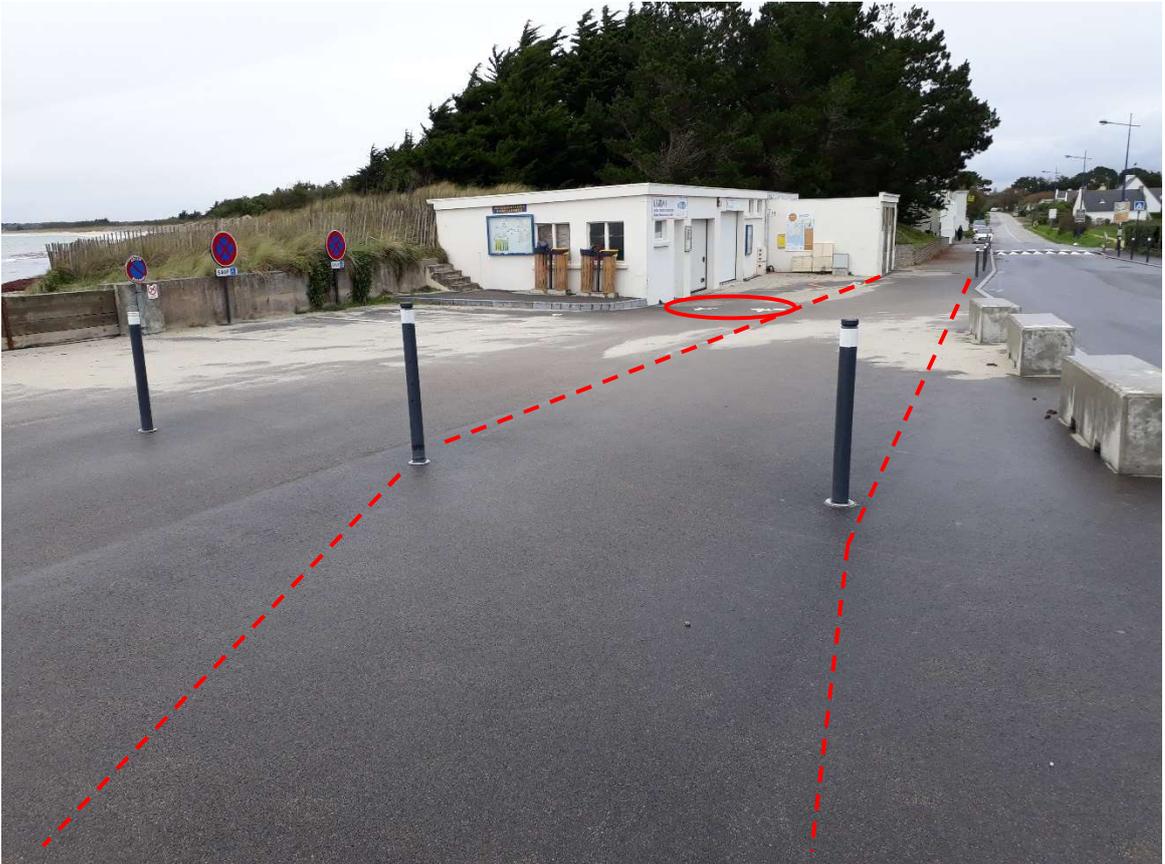
Pointe de Moustierlin :

Défaut de matérialisation des voies au sol : vélo-route et piétons (espaces, limites) et défaut de symboles correctement placés entre l'hôtel de la pointe et la cale de Moustierlin (cheminement naturel)

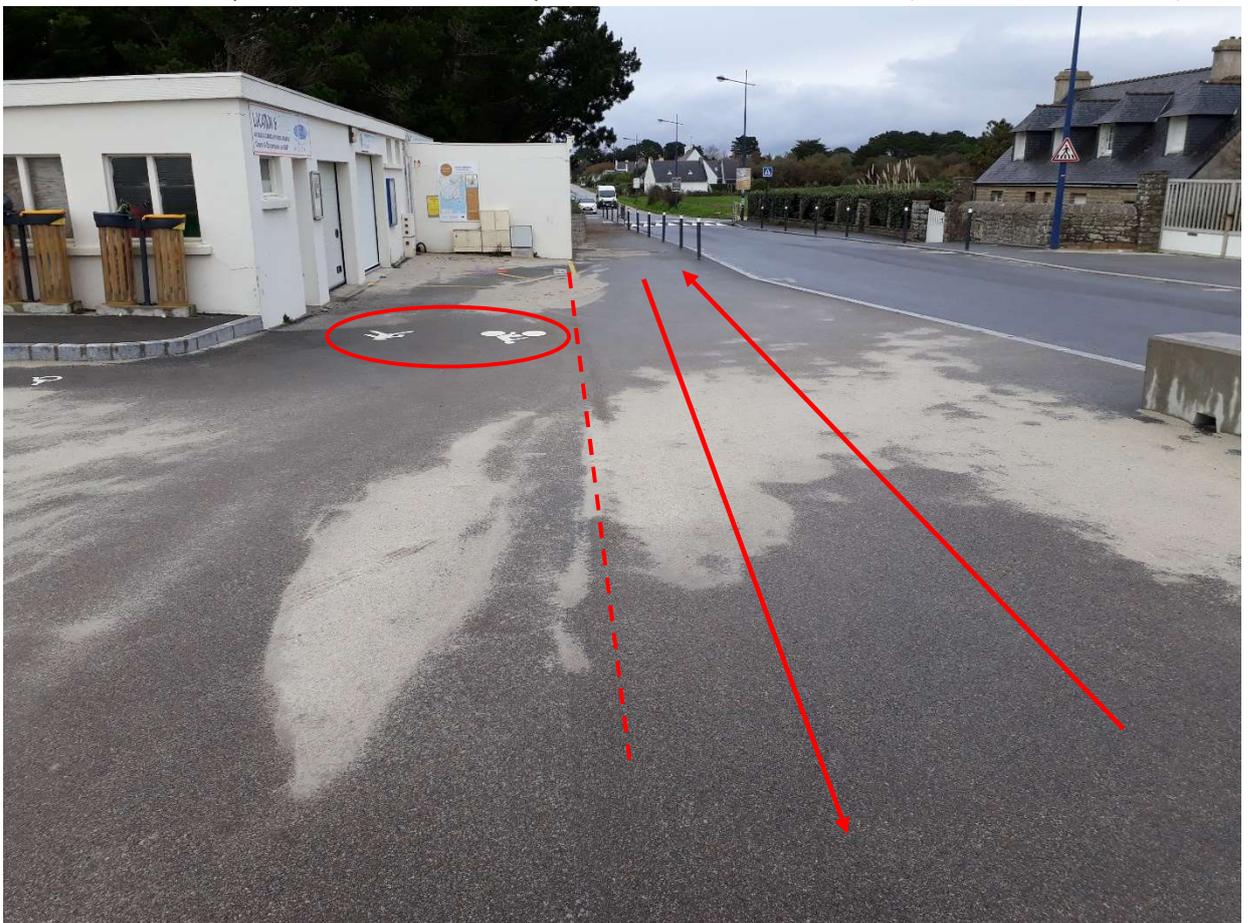
Le placement actuel des symboles devant le bâtiment au bord de la plage ne tient pas compte des cheminements d'usage réel (absence de marquage fréquent au sol pour diriger les flux – limites, sens de circulation des cycles, zones de présence des piétons, signalement de la présence de véhicules -places PMR, marquage au sol de la voie)
